LAPORAN RESEARCH GRANT
DANA DIPA-PNBP
UNIVERSITAS NEGERI MEDAN
2011

**EVALUASI KERUSAKAN STRUKTUR JEMBATAN FLY-OVER
PULAU BRAYAN PASCA KEBAKARAN**

**PROGRAM STUDI PENDIDIKAN TEKNIK BANGUNAN
FAKULTAS TEKNIK
UNIVERSITAS NEGERI MEDAN
OKTOBER 2011**

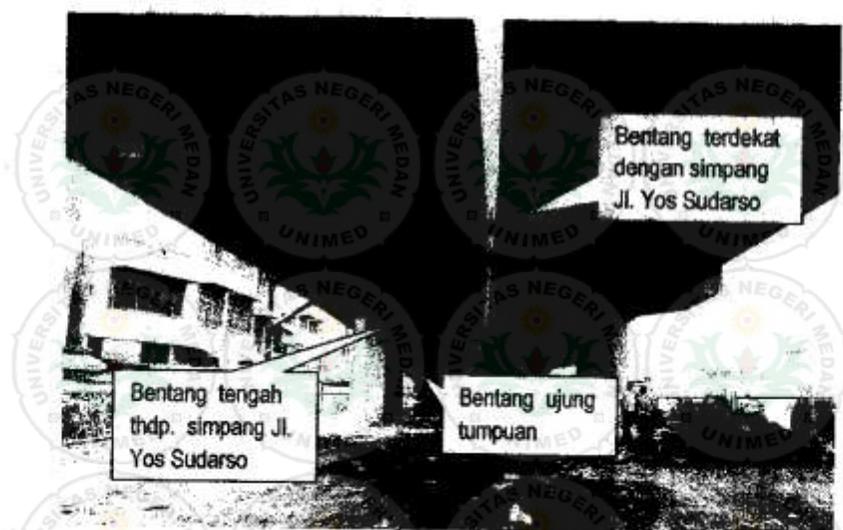
Gambar 4.2 Daerah kerusakan fly-over Pulau Brayan pasca kebakaran

Proses pengambilan data ini dilakukan 4 hari pasca kebakaran. Seara umum kerusakan jembatan hanya dialami pada sisi barat fly-over sebanyak 3 bentangan gelagar. Tingkat kerusakan jembatan secara umum terbagi atas 3 zona tingkat kerusakan. Tingkat kerusakan terparah dialami pada bentang bagian tengah, kerusakan pada bagian sisi barat (ujung tumpuan)

pada kerusakan tingkat 2 setelah bentang tengah. Pada bentang pada bagian yang terdekat jalan Yos Sudarso relative masih utuh. Secara skema atau denah zona kerusakan seperti gamabr 4.1.

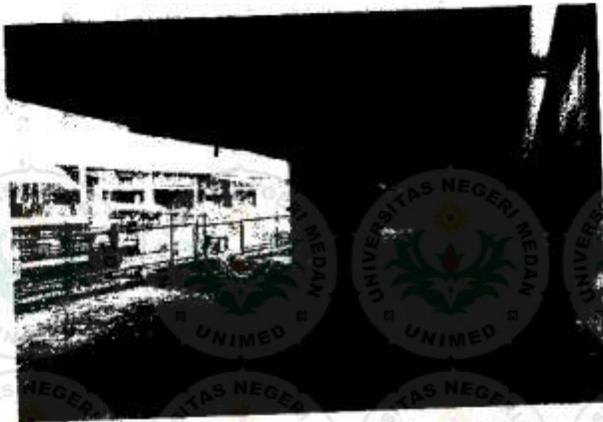
a) Kerusakan Tumpuan sisi barat-selatan

Secara visual tingkat kerusakan pada struktur kolom ini cukup parah, dengan estimasi ekspos suhu pada rentangan 500-800°C. Dengan referensi kondisi rontokan pada pagian kulit (permukaan) kolom yang cukup parah, kondisi pipa saluran pembuangan air yang terbuat dari bahan *poly vinyl chloride* (PVC) yang telah leleh maka di pastikan temperature di daerah yang paling parah telah mencapai 500 °C tetapi belum mencapai 1000°C. Dampak dari tingginya perkiraan suhu yang terjadi akibat material beton pada bagian di sisi dalam cukup berbahaya. Secara teori suhu 500 °C dapat menurunkan kekuatan beton sampai 50%. Pada level 800 °C kekuatan beton sudah pada ambang kritis (20%) hanya mampu mempertahankan bentuk (diri) tetapi

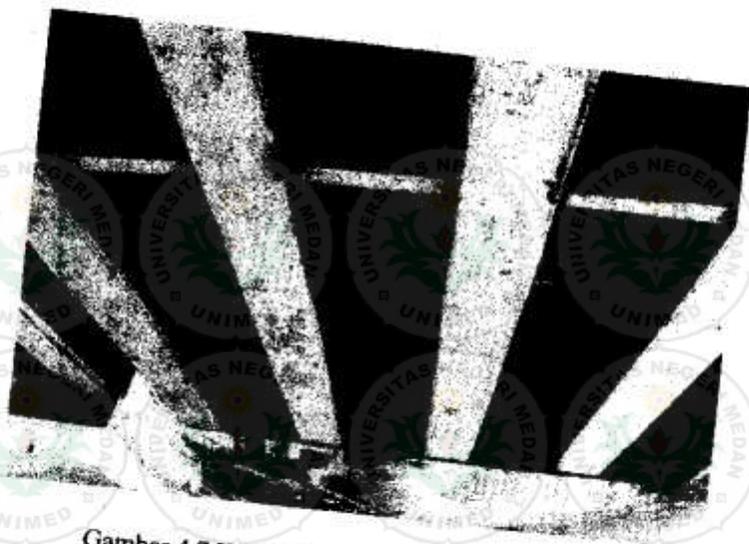
Gambar 4.7 Kerusakan pada bagian kolom-balok

Kerusakan sisi bagian bawah balok secara visual dapat dilihat dari warna dan tekstur menunjukkan kondisi yang cukup parah. Warna merah bata menunjukkan ekpos api telah melampaui 500°C , diperkuat engan indikasi pengelupasan dan rontokan pada bagian permukaan balok. Tetapi dengan mengacu pada kondisi baja pengikat (klem) seperti digambarkan pada Gambar 4.8, instalasi drainase yang masih utuh tetapi pipa PVC yang tidak bersisa, suhu pemanasan belum mencapai 1000°C .

Kerusakan lebih dalam belum bisa dianalisis hanya dari data visual warna atau retak permukaannya saja. Untuk mengetahui kondisi lebih detail tentang kerusakan struktur balok diperlukan pengujian lebih lanjut. Data visua belum secara dapat menaksir kekuatan struktur jembatan secara keseluruhan.

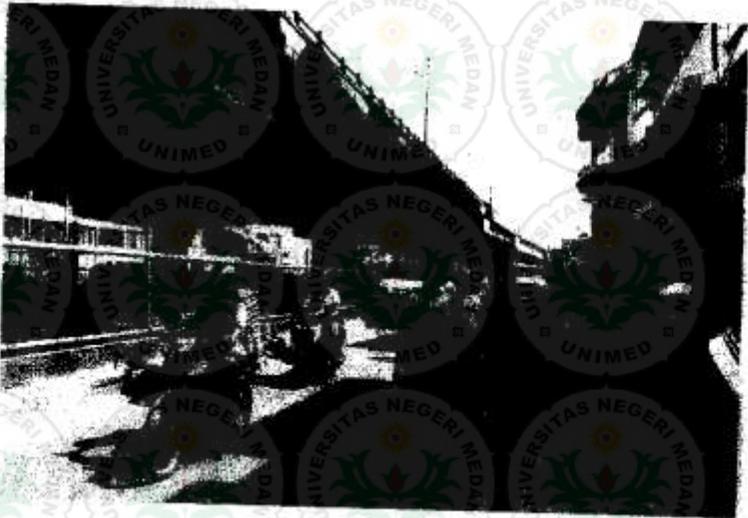
Tampak samping jembatan pascabakar

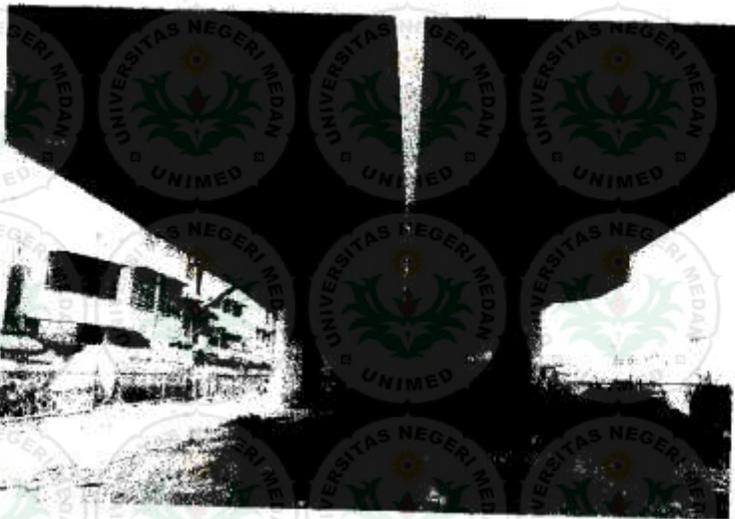
Tampak kolong jembatan pascabakar

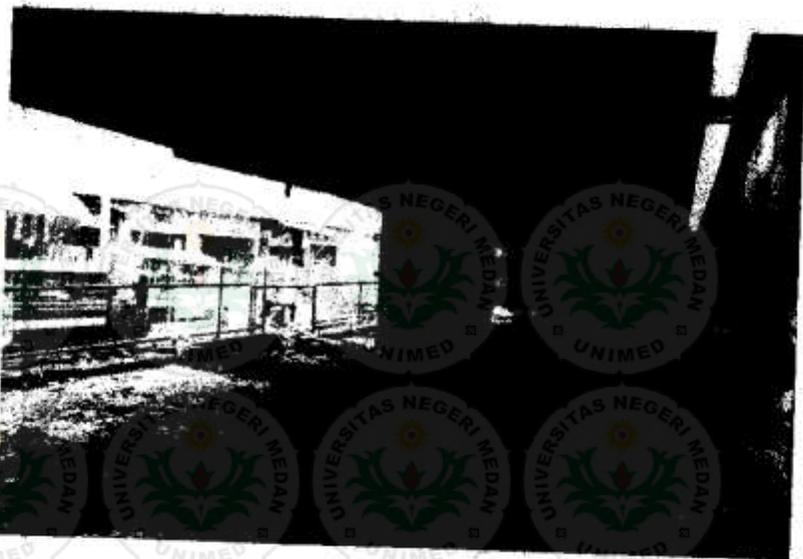
Kondisi bagian kolom dan balok yang paling parah kerusakannya

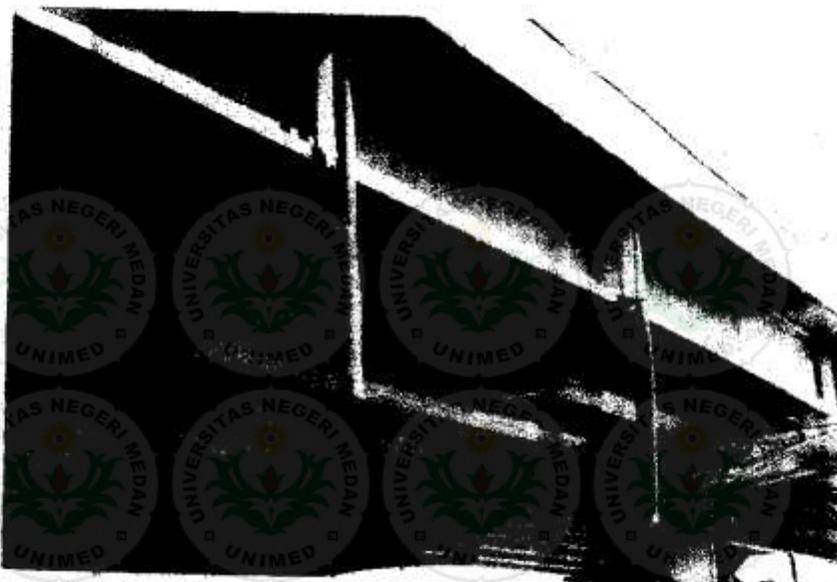
Kondisi pipa PVC pascabakar sebagai pedoman perkiraan suhu pemanasan

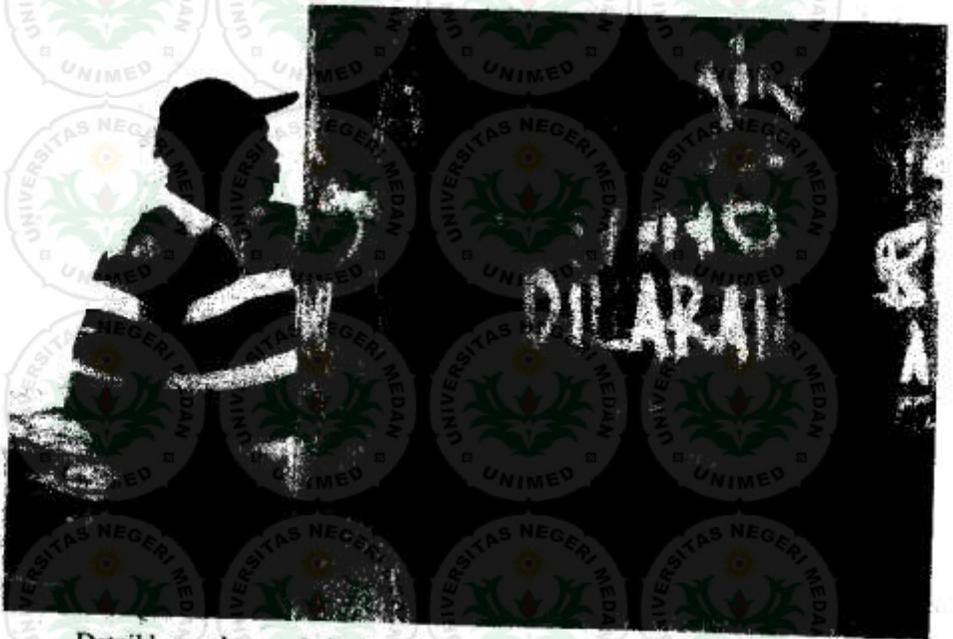
Detail kerusakan pada bagian Kolom (terdekat denggan tumpuan barat)
