BAB V

HASIL PENELITIAN DAN PEMBAHASAN

1. Pola kerusakan bangunan

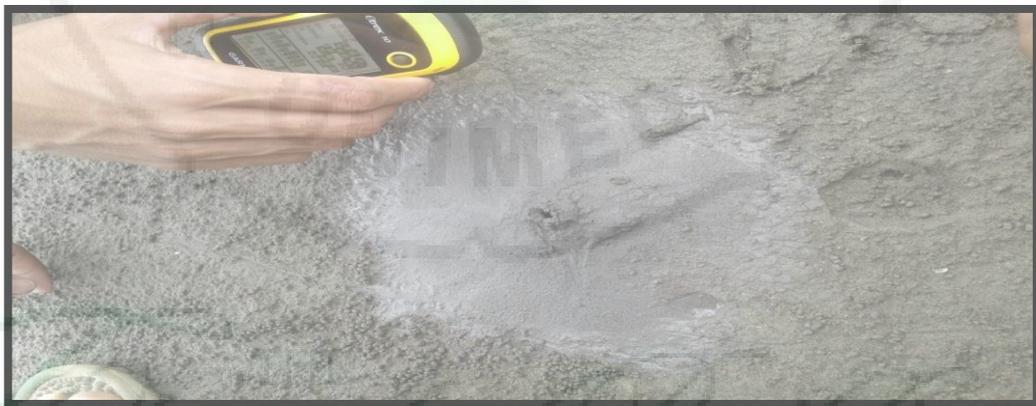
di Kecamatan Bandar baru lebih rentan menimbulkan kerusakan mulai dari kerusakan bangunan, jalan, jaringan listrik, dan jembatan karena jenis tanah aluvium yang sifatnya tidak padu. Sesar yang dulunya sudah ada tertutupi oleh daratan aluvial, sehingga pada saat terjadi gempa maka gempa tersebut akan mengaktifkan kembali sesar. Aktivitas sesar dan kondisi air tanah dangkal yang akan mendorong terbentuknya likuifaksi seperti yang terjadi di beberapa tempat di Kecamatan Bandar Baru khususnya di Desa Lancang Paru. Likuifaksi diindikasikan dengan munculnya retakan permukaan yang berasosiasi dengan pasir halus. Pasir juga menyembur keluar ke atas permukaan tanah di tambak garam milik penduduk seperti yang disajikan pada Gambar 4 berikut:

Gambar 5. Munculnya Likuifaksi di Dusun Aroma, Desa Lancang Paru 2017.

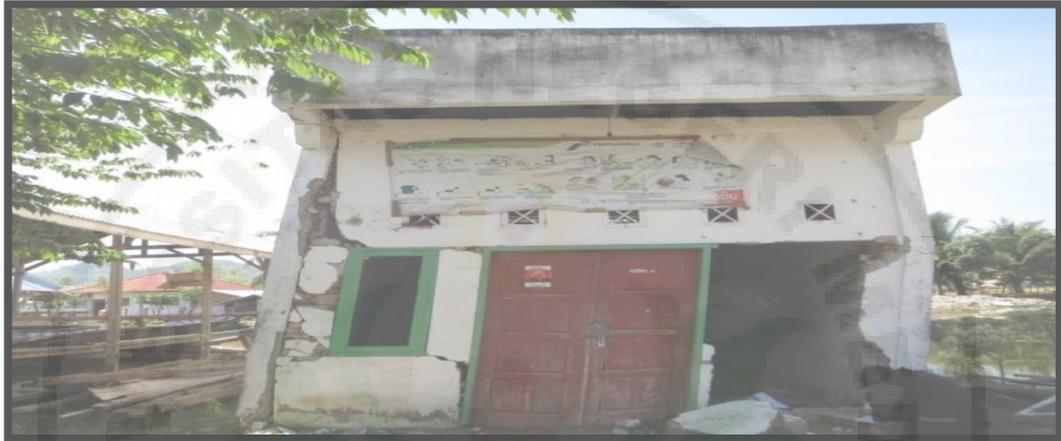
Gambar 7. Kondisi rumah rusak berat di Dusun Lapangan, Desa Lancang Paru 2017

Kerusakan bangunan dengan tipe berat dapat dilihat pada gambar 7 yang dibangun dengan tipe bangunan yang tidak tahan gempa. Jenis bangunan tersebut adalah bangunan yang permanen dengan bahan beton. Lebar retakan pada bangunan tersebut melebihi 2 cm, kondisi atap, tiang penyangga dan dinding bangunan tersebut sudah dalam kondisi terbelah, struktur bangunan tersebut melebihi 50% rusak sehingga bangunan tersebut dikategorikan tidak layak huni.

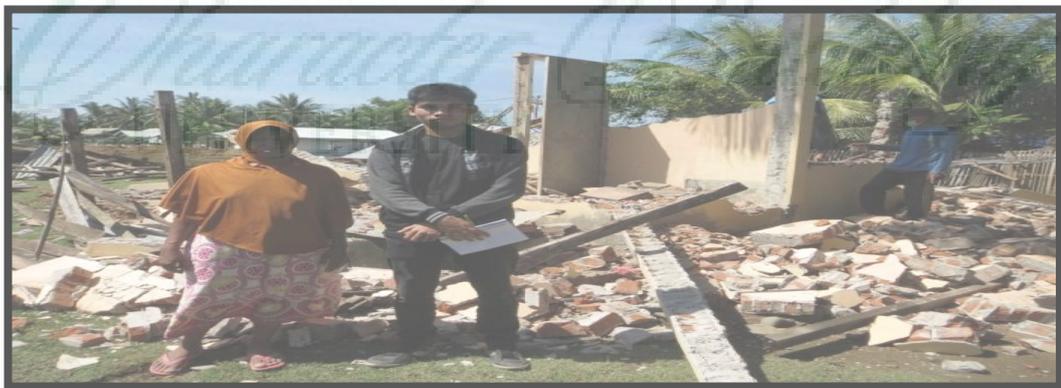
Gambar 8. Hasil wawancara dengan pemilik rumah di Dusun Tubok

Dusun Tubok juga termasuk dusun yang rata – rata bangunannya mengalami rusak berat. Sesuai dengan hasil wawancara seperti pada Gambar 8 bahwa atap bangunan sudah tidak utuh, dinding bangunan runtuh, struktur bangunan lebih dari 50% sudah rusak, sehingga kerusakan bangunan tersebut dikategorikan pada tipe ruak berat dan harus dirobohkan untuk membangun kembali. Kerusakan bangunan di setiap dusun berbeda – beda seperti yang disajikan pada Tabel 17 berikut:

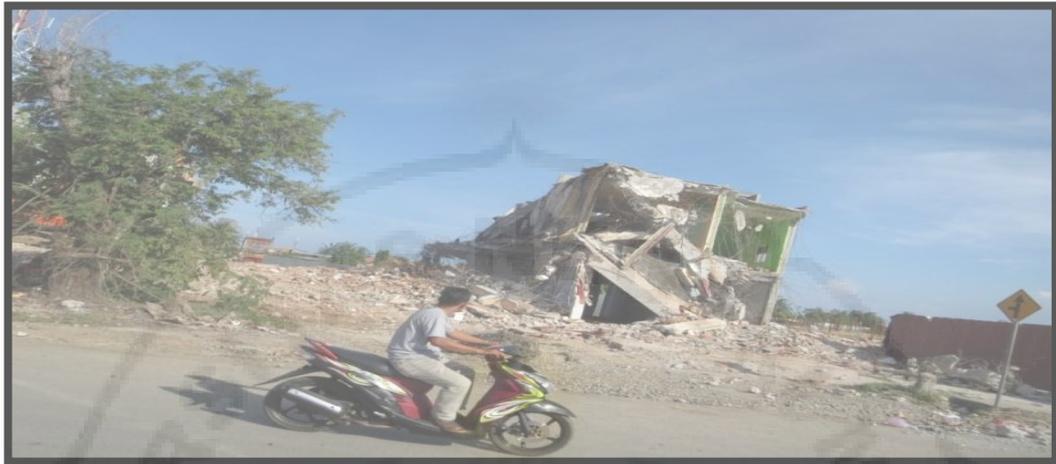
Gambar 9. Kondisi rumah rusak berat, Desa Lancang Paru

Gambar 9 adalah kondisi bangunan yang mengalami rusak berat akibat gempa yang sudah mulai diruntuhkan oleh pemilik rumah untuk memperbaiki atau membangun kembali bangunan dari tahap awal. Keadaan rumah tersebut sudah tidak layak huni karena setiap kondisi dari struktur bangunan sudah tidak layak lagi.

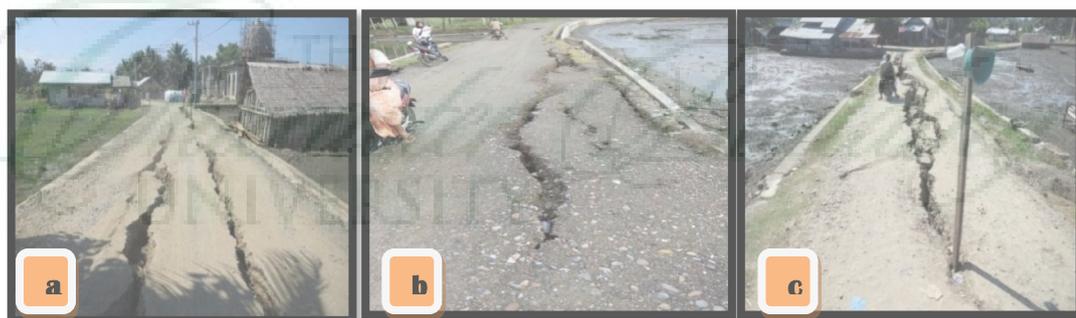
Kerusakan jalan yang terjadi di Dusun Lapangan, Aroma dan Tubok memiliki pola kerusakan yang berbeda – beda. Pola kerusakan jalan di Dusun Lapangan ada yang sejajar dengan arah sebaran sesar dan ada yang tegak lurus dengan sebaran sesar, sedangkan pola kerusakan jalan pada Dusun Aroma cenderung sejajar dengan sebaran sesar dan garis pantai, Dusun Tubok pola kerusakan jalan tegak lurus dengan sebaran sesar dan sejajar dengan garis pantai. Dengan panjang retakan 59, 70 meter, lebar retakan yang paling besar adalah 75 cm dan kedalaman 45 cm. Kerusakan jalan di Desa Lancang Paru disajikan pada Gambar 11 berikut:

Gambar 11. (a) Sesar Jalan di Dusun Lapangan 2017, (b) Sesar Jalan di Dusun Aroma 2017, (c) Sesar Jalan di Dusun Tubok 2017.
