BAB V

HASIL PENELITIAN DAN PEMBAHASAN

Tabel 2. Evaluasi Kondisi Jaringan Irigasi di Desa Cinta Damai 2014

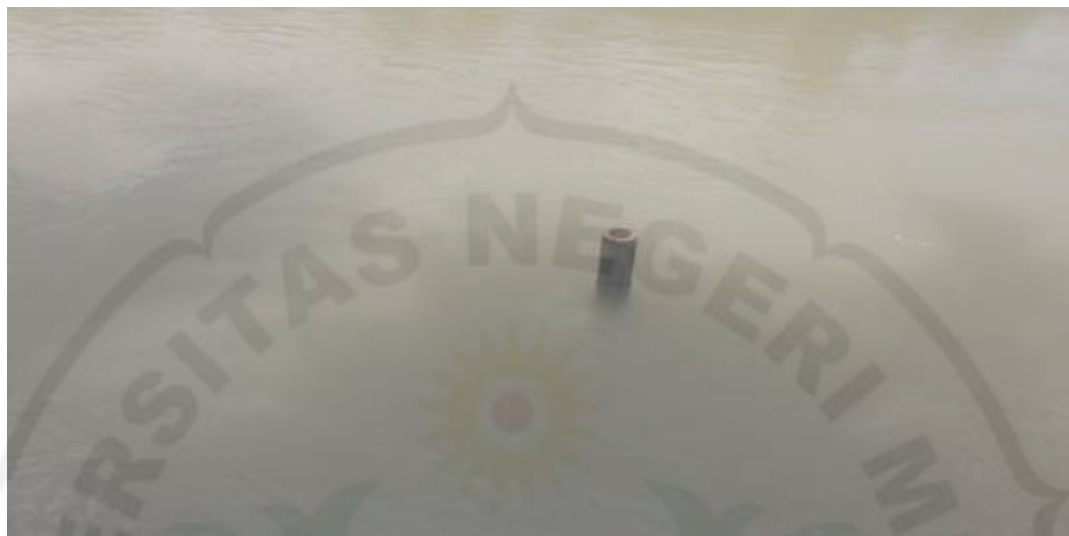
Gambar 6. Proses Awal Pengukuran Debit Air Irigasi di Desa Cinta Damai Tahun 2014

Gambar 1 merupakan proses pengukuran debit air irigasi di saluran sekunder yang dimulai dari start ataupun awal pengukuran yang sudah ditentukan, dimana pelampung (botol yang sudah diberi pemberat) akan dilepaskan dan dilakukan perhitungan dengan menggunakan stopwatch sampai ke titik akhir pengukuran yg sudah ditentukan. Setelah itu dihitung kecepatan pelampung tersebut mengalir mulai dari awal pelepasan sampai titik yang sudah ditentukan dengan menggunakan stopwatch.

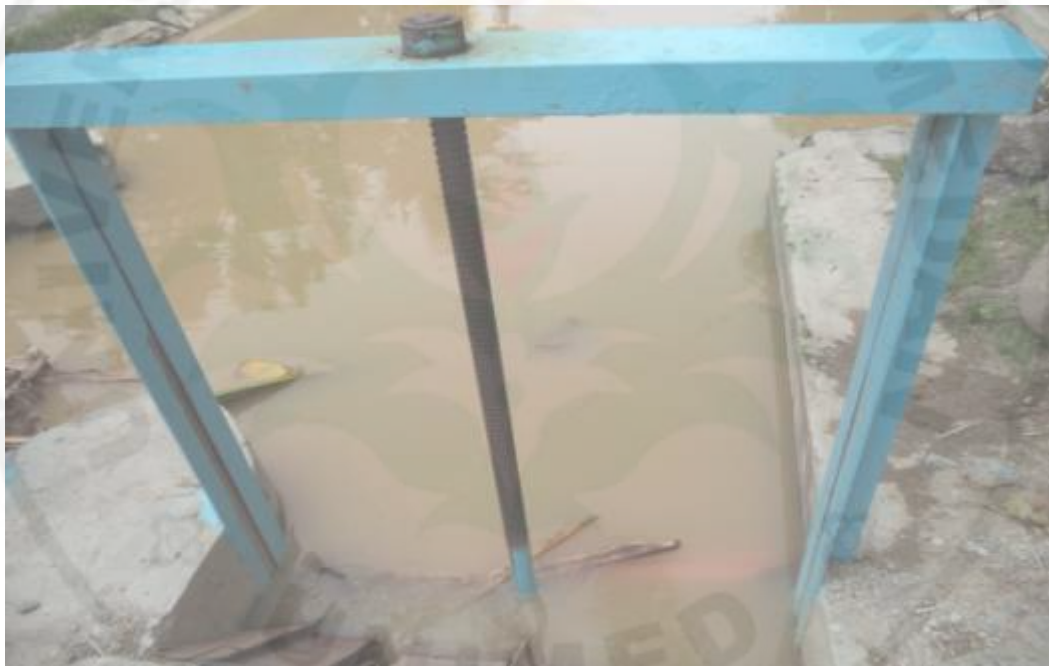
Gambar 9. Kondisi Jaringan Irigasi Primer di Desa C. Damai Tahun 2014

Gambar 9 merupakan kondisi jaringan irigasi primer di Desa C. Damai yang dilengkapi pintu pengontrol. Pintu ini berfungsi untuk mengatur sedikit banyaknya air yang akan masuk ke saluran irigasi.

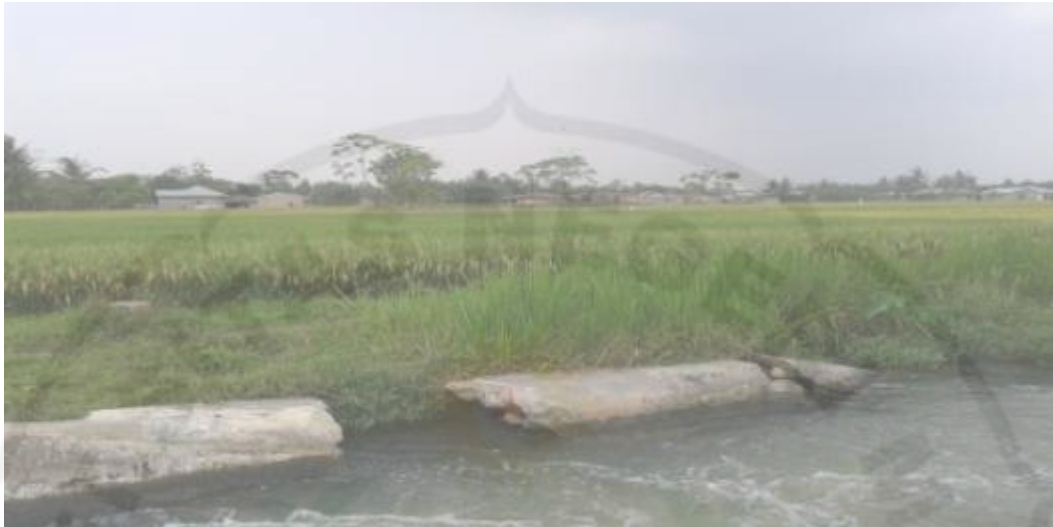
Gambar 10. Kondisi Jaringan Irigasi Sekunder di Desa C.Damai Tahun 2014

Gambar 10 merupakan kondisi saluran irigasi sekunder di Desa C.Damai yang mengalami kerusakan. Saluran sekunder merupakan saluran yang menerima air dari saluran primer dan kemudian akan meneruskannya ke saluran tersier.

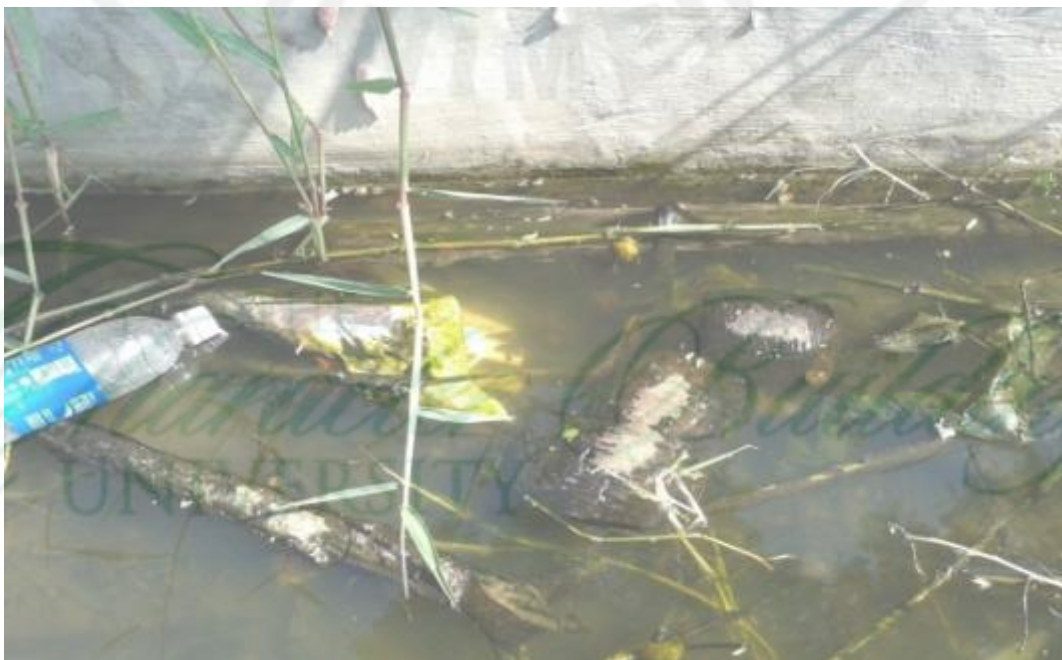
Gambar 11. Kondisi Jaringan Irigasi Tersier di Desa C.Damai Tahun 2014

Gambar 11 memperlihatkan bahwa kondisi jaringan irigasi Tersier di Desa C.Damai dipenuhi oleh tumpukan sampah. Hal ini disebabkan karena kurangnya kesadaran masyarakat dalam menjaga jaringan irigasi.

1. Partisipasi aktif Petani setempat untuk memelihara jaringan irigasi diharapkan sering mengadakan gotong royong guna membersihkan tali air agar kerusakan-kerusakan yang terjadi pada saluran serta sampah yang terdapat dipintu-pintu air dapat dibersihkan agar tidak terjadi kerusakan yang lebih lanjut.
2. Peran serta aparat terkait hendaknya dilakukan mengingat para petani pada dasarnya selalu memerlukan bimbingan dan kurang pendidikan.

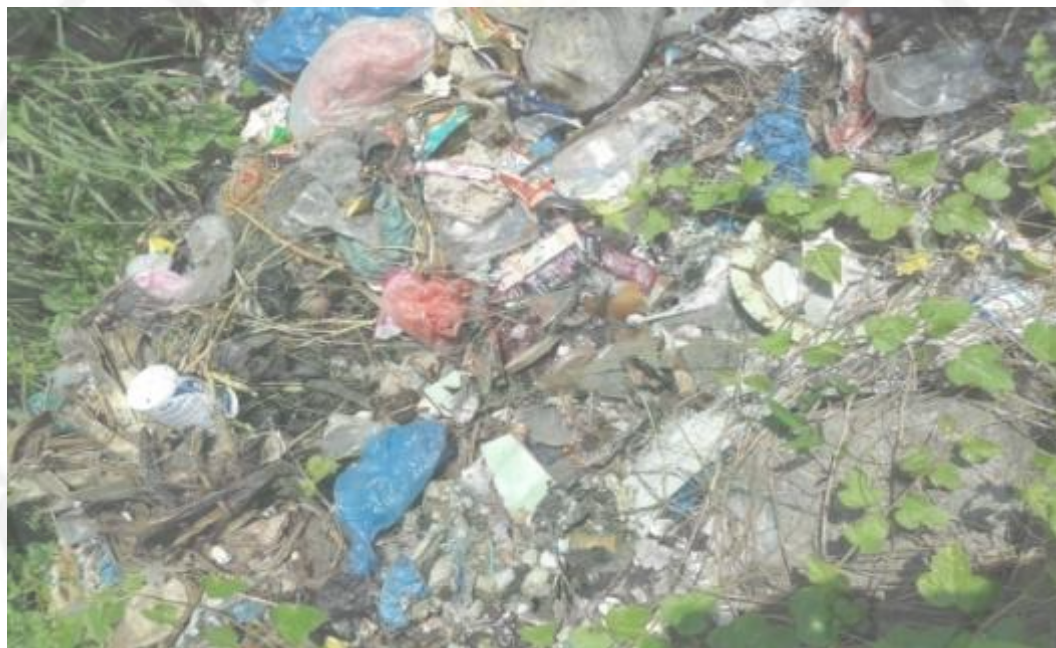
**Gambar 12. Kondisi Saluran Pembuangan di Desa C.Damai Tahun 2014**

Gambar 12 merupakan kondisi saluran pembuangan di Desa Cinta Damai. Dalam dunia pertanian, terutama pertanian padi sawah dengan menggunakan irigasi, kondisi saluran pembuang irigasi sangat berpengaruh terhadap pertumbuhan padi. Berdasarkan tabel di atas, memperlihatkan bahwa komponen saluran pembuang memperoleh penilaian 3%, serta pada komponen bangunan pada saluran pembuang memperoleh penilaian 2%. Saluran pembuangan dipenuhi dengan tumpukan sampah rumah tangga, sehingga menghambat aliran air.
