## BAB V

### HASIL PENELITIAN DAN PEMBAHASAN

##### 1. Keadaan Sarana Pasar Medan Deli

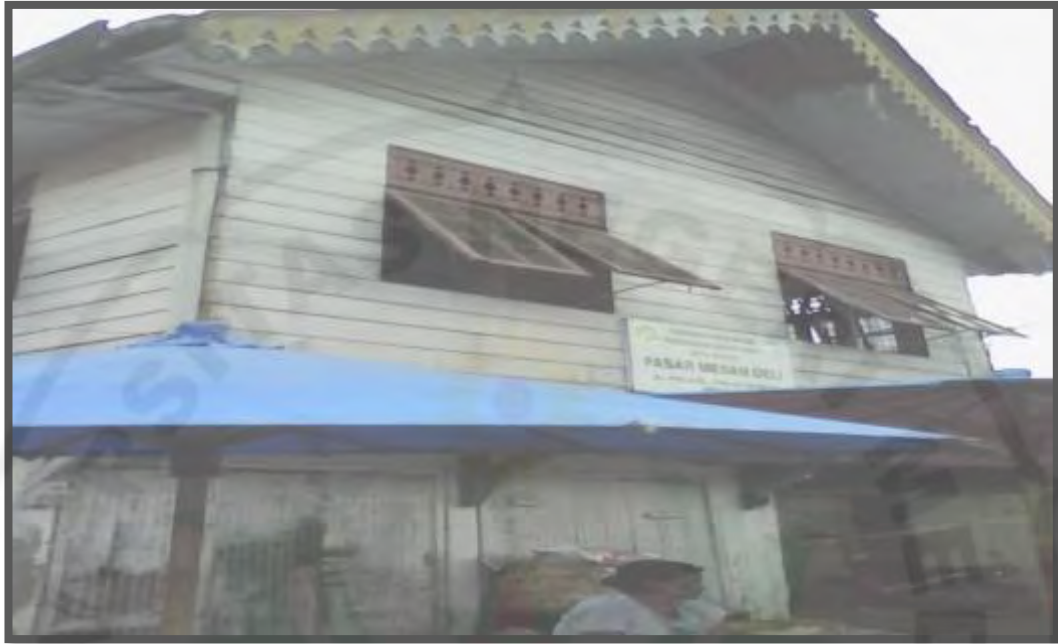
**Gambar 7. Kondisi Kantor Pengelola Pasar Medan Deli**

Dari hasil penelitian adalah diketahui bahwa kondisi fisik bangunan kantor pengelola pasar Medan Deli letaknya mudah di jangkau oleh pedagang dan pengunjung, memiliki papan penanda identitas, ruang kantor memiliki ventilasi , namun di kantor pengelola pasar Medan Deli ini tidak tersedia toilet bagi laki-laki dan perempuan dan tempat cuci tangan yang dilengkapi dengan sabun air yang mengalir dan bangunan kantor pengeolah pasar belum permanen dimana masih menggunakan pondasi kayu, lantai kayu, dinding tembok kayu, atap seng, penyangga atap kayu, sehingga membuat para petugas pasar merasa kurang nyaman dalam melaksanakan tugasnya di dalam kantor pengelola pasar ini. Untuk melihat hasil perolehan skor terhadap kondisi sarana kantor pengelola pasar Medan Deli dapat dilihat pada tabel 10.

Kantor pengelola pasar Medan Deli ini memiliki pegawai sebanyak 10 orang. Kondisi fisik bangunan kantor pengelola pasar Medan Deli letaknya mudah di jangkau oleh pedagang dan pengunjung, memiliki papan penanda identitas, ruang kantor memiliki ventilasi , namun di kantor pengelola pasar Medan Deli ini tidak tersedia toilet bagi laki-laki dan perempuan dan tempat cuci tangan yang dilengkapi dengan sabun air yang mengalir dan bangunan kantor pengeolah pasar belum permanen dimana masih menggunakan pondasi kayu, lantai kayu, dinding tembok kayu, atap seng, penyangga atap kayu, sehingga membuat para petugas pasar merasa kurang nyaman dalam melaksanakan tugasnya di dalam kantor pengelola pasar ini. Sehingga perolehan skor terhadap kondisi sarana kantor pengelola pasar Medan Deli memperoleh skor 60. Oleh karena itu kondisi pengelola pasar Medan Deli tergolong kategori sedang.

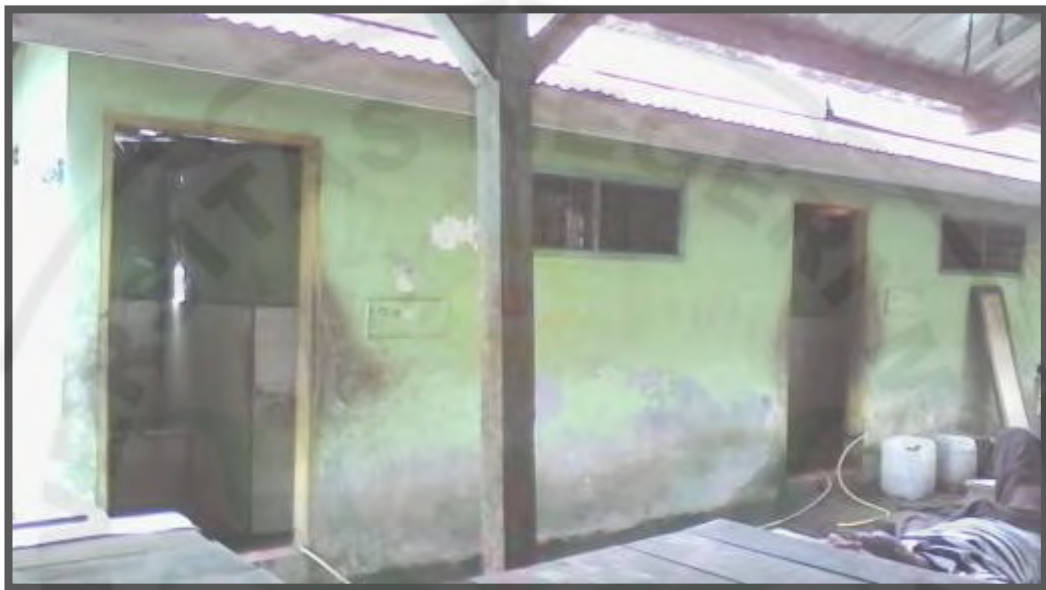
Toilet umum adalah sarana yang mengakomodasi kebutuhan membuang hajat yang digunakan oleh masyarakat umum. Dari hasil penelitian diketahui bahwa toilet umum yang terdapat di pasar Medan Deli berjumlah 1 unit yang terdiri 2 pintu dan menggunakan bak sebagai tempat penampungan air. Toilet umum pasar Medan Deli memang sudah tersedia namun toilet umum yang ada di pasar Medan Deli itu tidak dilengkapi simbol yang jelas sehingga setiap orang yang menuju toilet tersebut merasa bingung dan enggan memasuki toilet tersebut dan tidak tersedianya tempat cuci tangan yang di lengkapi dengan sabun air yang mengalir. Adapun air limbah toilet umum ini dibuang ke lubang peresapan yang tidak mencemari tanah dengan jarak 10 meter dari sumber air bersih. Selain itu toilet umum ini memiliki ventilasi dengan pencahayaan yang cukup.

Kondisi fisik bangunan toilet umum menggunakan pondasi semen, lantai semen, dinding tembok semen, atap seng, penyangga atap beton, serta

menggunakan pintu kayu. Toilet umum di pasar Medan Deli dikelola oleh masyarakat pribadi yang menyediakan air dan membersihkan toilet. Air selalu tersedia di toilet, setiap orang yang menggunakan toilet umum harus membayar harga sebesar Rp.1000/orang kepada pihak pengelola toilet setiap kali masuk toilet. Dapat disimpulkan bahwa kondisi fisik bangunan toilet umum yang ada di pasar Medan Deli seluruhnya sudah permanen dan kebersihan toilet selalu terjaga sehingga dapat memberi keamanan dan kenyamanan kepada pedagang atau pembeli di pasar yang ingin membuang hajat di toilet umum. Untuk melihat hasil perolehan skor terhadap kondisi sarana areal parkir pasar Medan Deli dapat dilihat pada tabel 12.

**Gambar 9. Kondisi Toilet Umum Pasar Medan Deli**

Kondisi toilet umum di pasar Medan Deli terdapat 1 unit yang terdiri 2 pintu dan menggunakan bak sebagai tempat penampungan air. Toilet umum pasar Medan Deli memang sudah tersedia namun toilet umum yang ada di pasar Medan Deli itu tidak dilengkapi simbol yang jelas sehingga setiap orang yang menuju toilet tersebut merasa bingung dan juga tempat cuci tangan yang di lengkapi dengan sabun air yang mengalir tidak tersedia. Adapun air limbah toilet umum ini dibuang ke lubang peresapan yang tidak mencemari tanah dengan jarak 10 meter

dari sumber air bersih. Selain itu toilet umum ini memiliki ventilasi dengan pencahayaan yang cukup.

Kondisi toilet umum menggunakan pondasi besi tulang, lantai semen, dinding tembok semen, atap seng, penyangga atap beton, serta menggunakan pintu kayu. Toilet umum di pasar Medan Deli dikelola oleh masyarakat pribadi yang menyediakan air dan membersihkan toilet. Air selalu tersedia di toilet, setiap orang yang menggunakan toilet umum harus membayar harga sebesar Rp.1000/orang kepada pihak pengelola toilet setiap kali masuk toilet. Dapat disimpulkan bahwa kondisi fisik bangunan toilet umum yang ada di pasar Medan Deli seluruhnya sudah permanen dan kebersihan toilet selalu terjaga sehingga dapat memberi keamanan dan kenyamanan kepada pedagang atau pembeli di pasar yang ingin membuang hajat di toilet umum. Sehingga perolehan skor terhadap kondisi sarana toilet pasar Medan Deli memperoleh skor 80. Oleh karena itu kondisi toilet di pasar Medan Deli tergolong kategori baik.

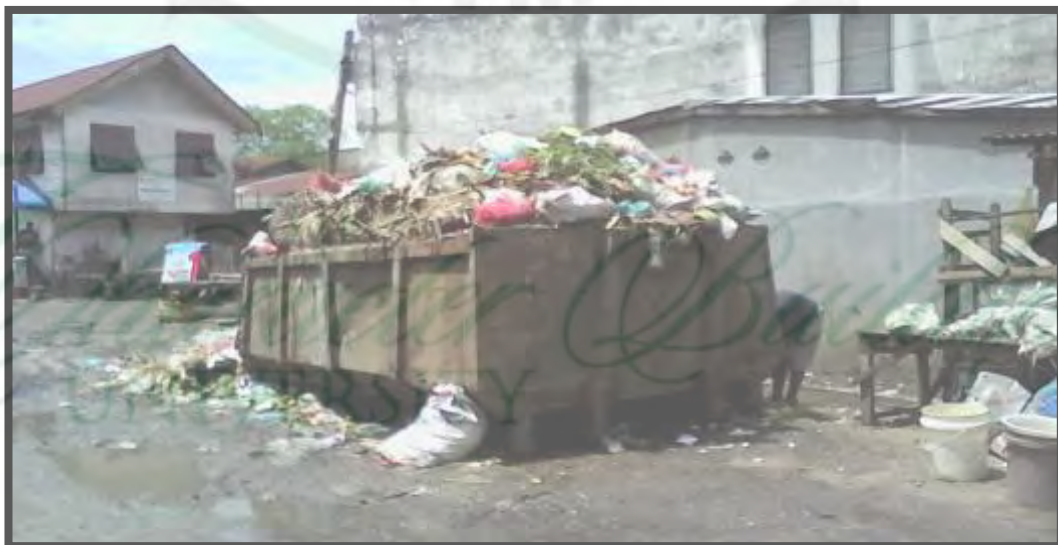
Dari hasil penelitian diketahui bahwa ada 20 unit terdapat tempat sampah (tong sampah/keranjang sampah) khusus yang di sediakan oleh Dinas Pasar Kota Medan untuk setiap kios, lorong/los di dalam pasar Medan Deli. dan Dinas Pasar Kota Medan menyediakan 1 unit tempat pembuangan sampah sementara (TPS) khusus dan lokasi tempat pembuangan sampah (TPS) tidak menyatu dengan bangunan pasar dan ada juga beberapa pedagang menyediakan tempat sampah

sendiri seperti keranjang bambu. Dengan kurang memadainya keranjang atau tong sampah di dalam pasar sehingga sebagian besar pedagang pasar hanya mengumpulkan dan membuang sampah dagangannya di sekitar kios/lorong/los tanpa ada tempat penampungan akibatnya sampah pasar banyak berserakan dan pasar menjadi tidak bersih. Untuk melihat hasil perolehan skor terhadap kondisi sarana tempat sampah pasar Medan Deli dapat dilihat pada tabel 13.

**Gambar 10. Kondisi Tempat Sampah Pasar Medan Deli**

Di dalam Pasar Medan Deli terdapat tempat sampah 20 unit (tong sampah/keranjang sampah) khusus yang di sediakan oleh Dinas Pasar Kota Medan setiap kios, lorong/los di dalam pasar Medan Deli sehingga dari hasil penelitian terlihat sebahagian pedagang pasar hanya mengumpulkan dan membuang sampah dagangannya di sekitar kios/lorong/los tanpa ada tempat penampungan akibatnya sampah pasar berserakan dan pasar tidak bersih, namun ada beberapa pedagang menyediakan tempat sampah sendiri seperti keranjang bambu . Dinas Pasar Kota Medan hanya menyediakan 1 unit tempat pembuangan sampah sementara (TPS) khusus dan lokasi tempat pembuangan sampah (TPS) tidak menyatu dengan bangunan pasar. Setiap kios/lorong/los di Pasar Medan Deli

tidak ada disediakan Dinas Pasar Kota Medan tersedia tempat sampah (tong sampah) basah dan kering. Sehingga sebagian besar pedagang pasar hanya mengumpulkan dan membuang sampah dagangannya di sekitar kios/lorong/los tanpa ada tempat penampungan akibatnya sampah pasar banyak berserakan dan pasar jadi tidak bersih. Sehingga perolehan skor terhadap kondisi sarana tempat sampah dipasar Medan Deli memperoleh skor 80. Oleh karena itu kondisi tempat sampah Medan Deli tergolong kategori baik.

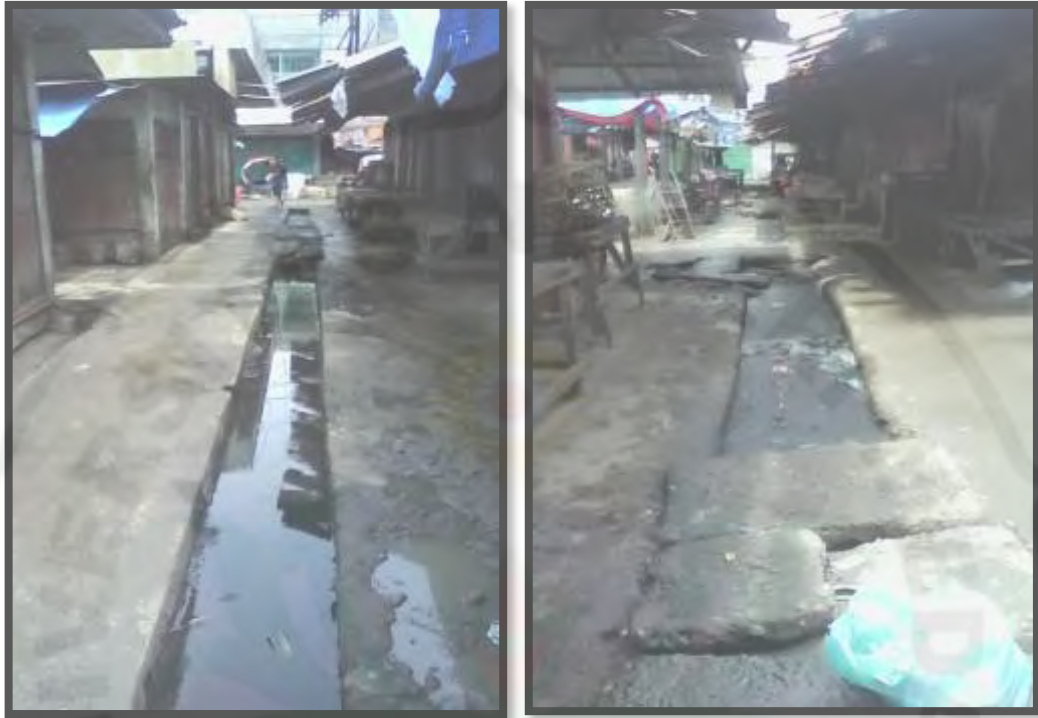
Drainase merupakan salah satu cara pembuangan kelebihan air yang tidak diinginkan pada suatu daerah, serta cara-cara penanggulangan akibat yang ditimbulkan oleh kelebihan air tersebut. Dari hasil penelitian merupakan bahwa Pasar Medan Deli tersedia drainase yang memadai namun drainase di pasar Medan Deli ini tersumbat sampah. Sehingga apabila musim hujan, drainase tersebut tidak sanggup menampung semua air yang berlebihan sehingga sering terjadi becek di sekitar pasar tersebut. Selokan/Drainase sekitar pasar tersebut terbuka tanpa ditutupi dengan kisi-kisi yang terbuat dari logam. Namun di pasar Medan Deli ini tidak ada di jumpai bangunan los/kios di atas saluran drainase. Untuk melihat hasil perolehan skor terhadap kondisi sarana drainase pasar Medan Deli dapat dilihat pada tabel 14.

**Gambar 11. Kondisi Drainase Pasar Medan Deli**

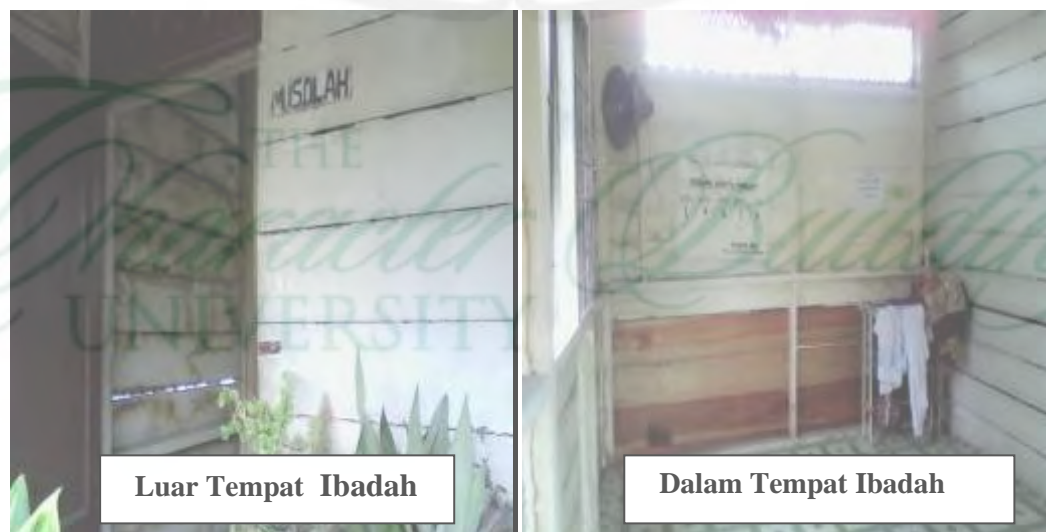
penelitian bahwa di pasar Medan Deli terdapat tempat ibadah/musholah bagi para pedagang atau pembeli di pasar yang bangunannya menyatu di kantor pengelola pasar. Namun tempat wudhu jauh dijangkau dari air bersih sehingga para pedagang atau pembeli harus memakai waktu lama menuju kamar mandi/toilet untuk wudhu. Akan tetapi musholah ini memiliki ventilasi dan pencahayaan yang cukup baik. Untuk melihat hasil perolehan skor terhadap kondisi sarana tempat ibadah pasar Medan Deli dapat dilihat pada tabel 17.

**Luar Tempat Ibadah**

**Dalam Tempat Ibadah**

**Gambar 12. Kondisi Tempat Ibadah Pasar Medan Deli**

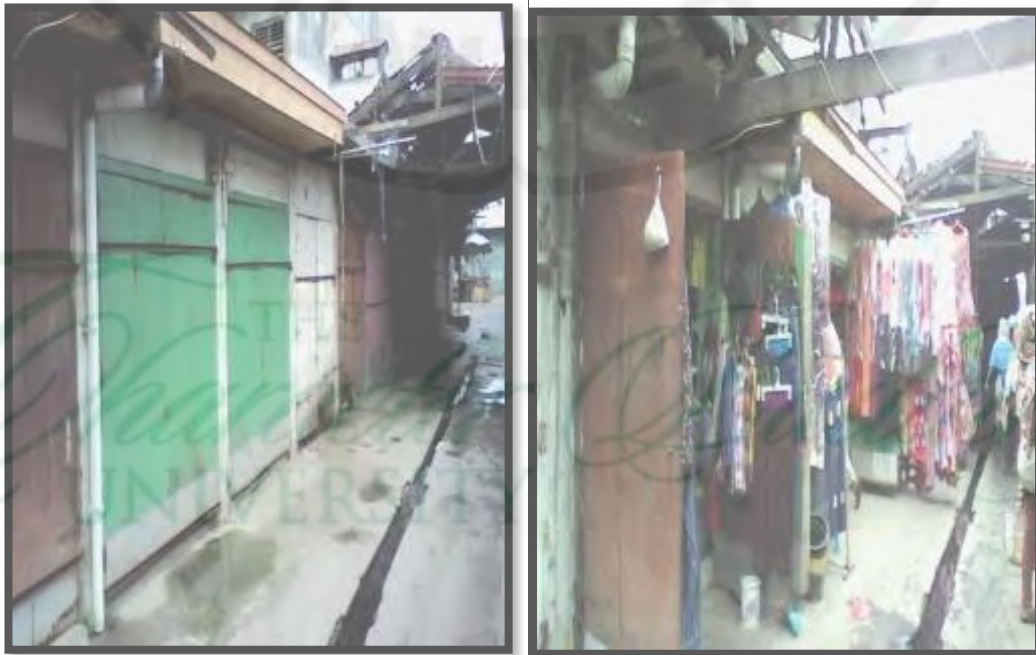
Kios adalah tempat berjualan didalam lokasi pasar atau tempat-tempat lain yang di ijinakan. Berdasarkan hasil penelitian yang dilakukan di pasar Medan Deli bahwa kios pasar tersebut berjumlah 204 unit, ukuran untuk masing-masing kios 2 x 2 meter. Atap kios pasar Medan Deli terbuat dari seng, namun terdapat banyak atap bagian depan kios yang bocor sehingga atap tersebut tidak dapat menahan terik matahari dan hujan sehingga kurang aman bagi penjual maupun pembeli di dalam pasar Medan Deli tersebut. Kios yang mempunyai atap yang tinggi berdasarkan peraturan yang berlaku di pasar Medan Deli juga tidak dilengkapi dengan penangkal petir. Kondisi permukaan dinding kios hampir semua bersih, tidak lembab dan berwarna terang, namun ada beberapa permukaan kios yang kotor, lembab dan warna kios tidak jelas lagi sehingga kelihatan gelap dan kotor. Lantai kios terbuat dari semen dengan permukaan rata dan tidak licin dan retak sehingga mudah untuk dibersihkan.

<b>No</b>	<b>Fisik Bangunan</b>	<b>Kios</b>
1	Pondasi	Besi tulang
2	Lantai	Semen
3	Dinding	Papan
4	Atap	Seng
5	Penyangga atap	Kayu
6	Pintu	Kayu
	Ukuran	2 x 2 meter
	Jumlah	204

**Gambar 13 : Kondisi Kios Pasar Medan Deli**

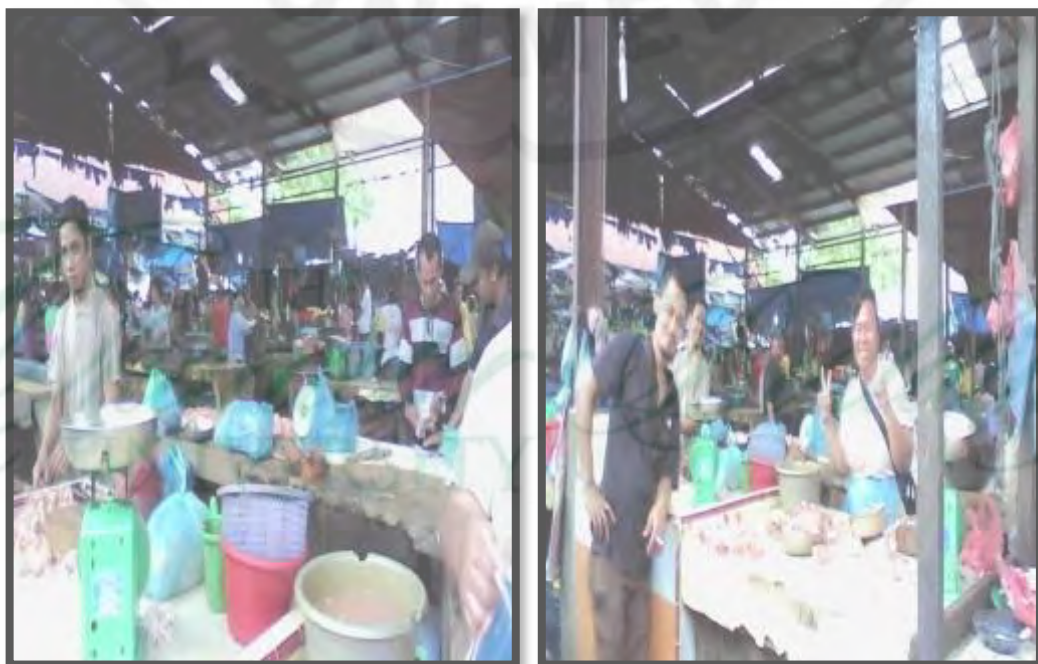
Los adalah tempat berjualan di dalam lokasi yang beralas permanen dalam bentuk memanjang tanpa dilengkapi pembatas antar ruangan. Berdasarkan hasil penelitian bahwa Los yang terdapat di Pasar Medan Deli seluruhnya berjumlah 3 unit yang menjadi 798 stand dengan ukuran masing-masing bagian 1,5 x 1,5 meter. Bangunan los berada di tengah-tengah antara toko dan kios yang diperuntukan sayur, daging, ayam, ikan basah dan sembako lainnya. Komoditas di dalam los tidak di letakkan secara terpisah dengan komoditas lainnya dimana ikan basah dan daging di gabungkan dengan sayur namun air bersih sudah tersedia. Setiap los memiliki lorong yang lebarnya 1,5 meter. Setiap los tidak memiliki papan identitas yaitu yang berupa nomor, nama pemilik sehingga para pembeli atau pengunjung sulit untuk menemukan si pedagang yang mau di tujuhnya di dalam pasar tersebut. Di dalam los jarak tempat penampungan dan pemotongan unggas dengan bangunan pasar berdekatan dengan bangunan/kios dan tidak ada dibatasi dengan tembok pembatas . Bangunan los menggunakan pondasi kayu, lantai semen, atap seng serta penyangga atap kayu. Los tersebut menggunakan sistem sewa harian. Pedagang yang memakai los membayar uang sewa setiap harinya kepada Dinas Pasar Kota Medan dengan jumlah Rp.1.500 / hari. Untuk melihat hasil perolehan skor terhadap kondisi sarana Los pasar Medan Deli dapat dilihat pada tabel 20.

**Gambar 14. . Kondisi Los Pasar Medan Deli**

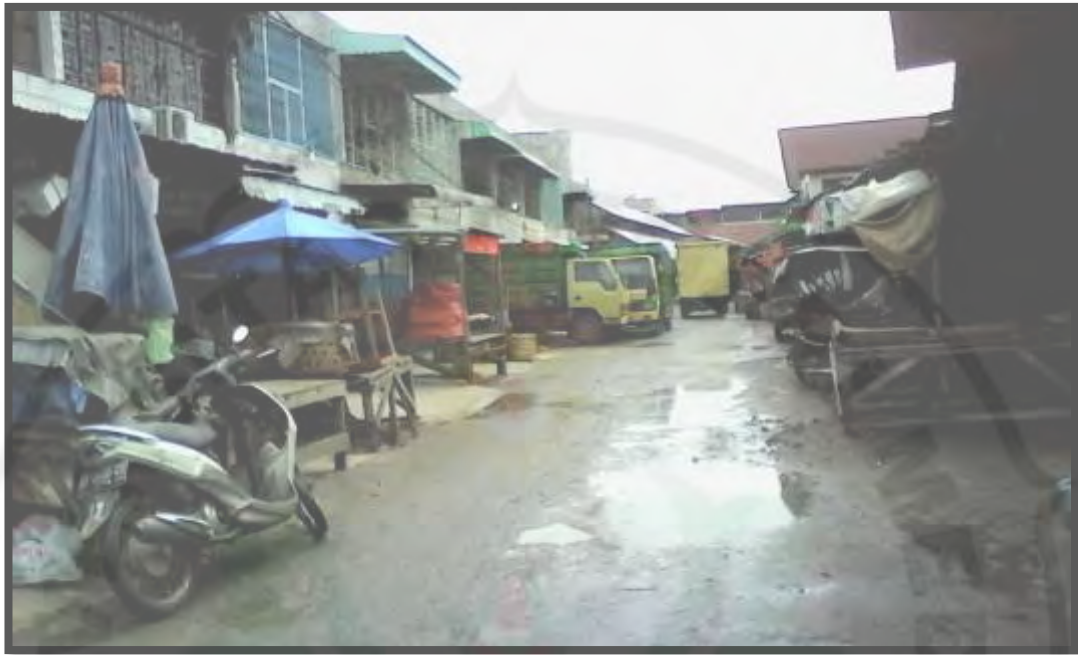
Area bongkar muat merupakan tempat untuk mengeluarkan dan memasukkan suatu barang dari suatu tempat ke tempat lain di dalam pasar. Dari hasil penelitian adalah bahwa pasar Medan Deli memiliki area bongkar muat yang tersebar sehingga para pedagang dapat menekan biaya dan mempermudah material handling. Tersedianya Lahan/area yang mencukupi untuk keperluan bongkar muat dagangan di pasar sehingga dapat mengurangi luas jalan didalam pasar Medan Deli. Fasilitas bongkar muat di pasar ini mudah dan meringankan material handling. Untuk melihat hasil perolehan skor terhadap kondisi sarana area bongkar muat pasar Medan Deli dapat dilihat pada tabel 21.

**Gambar 15. Kondisi Area Bongkar Muat Pasar Medan Deli**

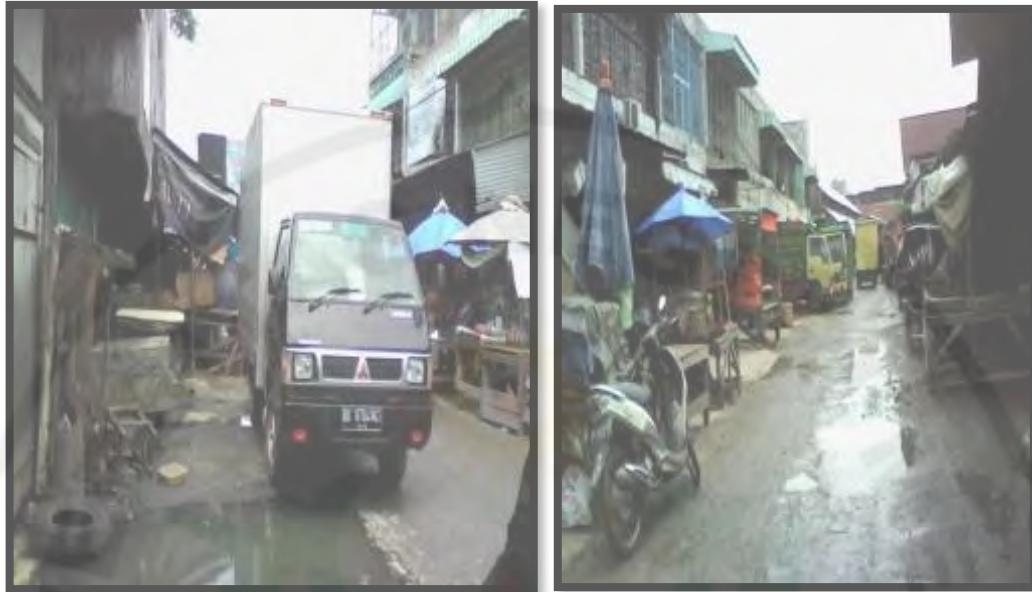
Dari hasil penelitian bahwa dilokasi penelitian ada khusus truk pengangkutan barang yang tersedia di pasar Medan Deli. Selain truk juga adanya becak/kendaraan roda tiga dan sepeda motor. Angkutan di pasar Medan Deli yang tersedia untuk setiap jenis dagangan, seperti angkutan pengangkut sayuran, pakaian, daging dan lain-lain.. Untuk melihat hasil perolehan skor terhadap kondisi sarana transportasi pasar Medan Deli dapat dilihat pada tabel 22.

**Gambar 16. Kondisi Transportasi Pasar Medan Deli**

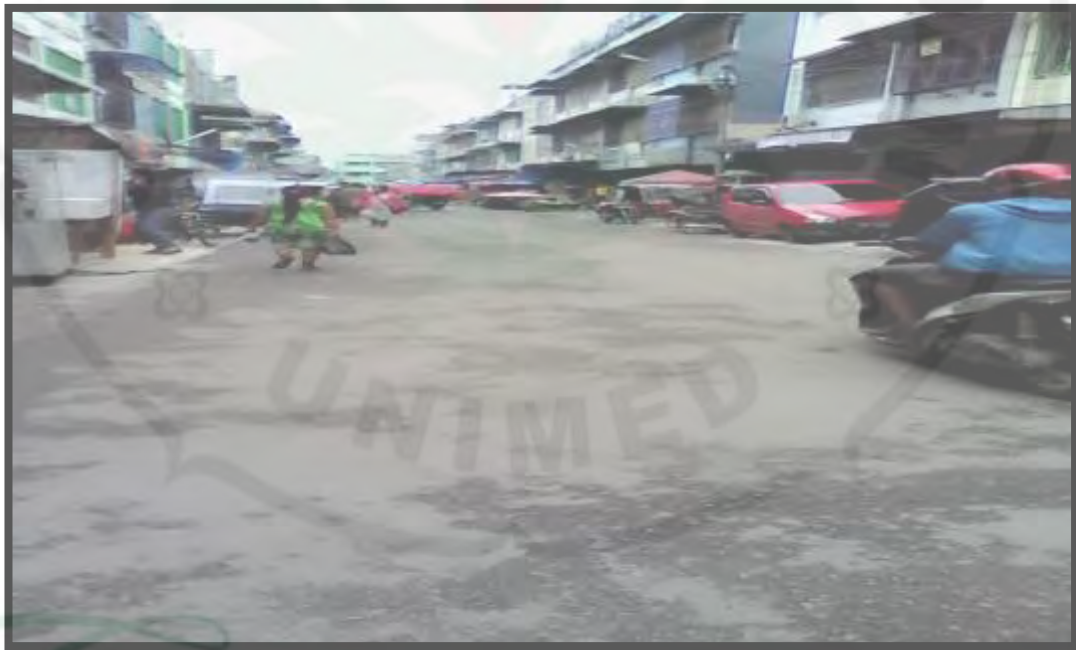
Jalan merupakan salah satu daya dukung dalam pengembangan kegiatan ekonomi pasar. Berdasarkan hasil penelitian adalah bahwa lebar jalan di pasar Medan Deli ini yaitu 5 meter. Di pasar Medan Deli tersedia jalan ke segala arah mengelilingi pasar, serta jalan utama mudah ditemukan dan dicapai pedagang maupun pembeli. Namun di pasar ini jalur khusus pejalan dan berkendaraan tidak terpisah sehingga jalan tersebut menjadi sempit dan aktivitas pasar menjadi tidak teratur. Akses Jalan di pasar Medan Deli ini memiliki kondisi yang baik dalam arti permukaan jalan tersebut rata, dan tidak berlubang-lubang sehingga dapat dilalui roda dua, roda tiga dan roda empat, jalan ini merupakan permukaan aspal sehingga para pengguna jalan bebas dan nyaman dalam menjalankan kendaraannya. Untuk melihat hasil perolehan skor terhadap kondisi prasarana akses jalan di pasar Medan Deli dapat dilihat pada tabel 25.

**Gambar 17. Kondisi Akses Jalan di Pasar Medan Deli**

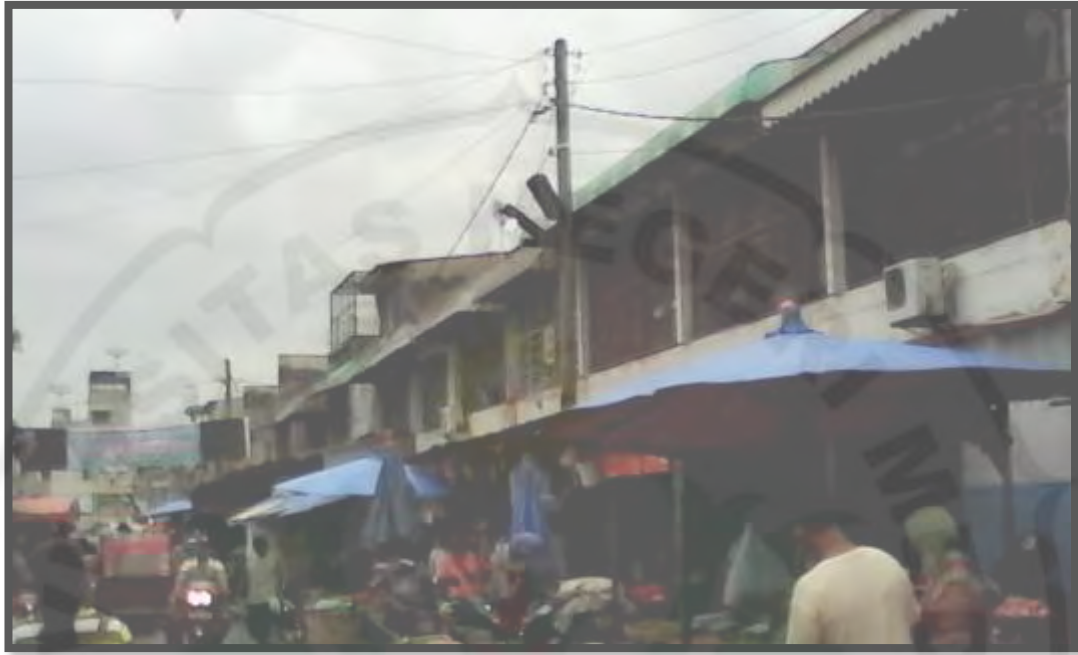
Penerangan (jaringan listrik) termasuk kelengkapan fasilitas yang dibutuhkan oleh masyarakat. Fasilitas ini sangat mendukung kegiatan pasar yang digunakan setiap waktu melakukan aktivitas di pasar. Berdasarkan hasil penelitian merupakan bahwa sumber daya listrik menggunakan daya dari PLN sebagai alat

penerang sudah sepenuhnya tersedia di pasar. Dimana para pedagang yang menyewa kios semua disalurkan listrik PLN ke dalam kios atau los, sehingga para penjual apabila melakukan aktivitas di pagi hari pukul 04.00s/d 06.00 WIB pedagang menggunakan lampu listrik yang menggunakan daya dari PLN sebagai sumber penerang. Di pasar Medan Deli ini dibuat sistem sub sentralisasi fase dan panel utama ditempatkan di dekat kantor pengelola. Hal ini di maksudkan agar daya listrik untuk peralatan perdagangan maupun pencahayaan ruangan dalam kondisi yang memadai.

**Gambar 18. Kondisi Jaringan Listrik di Pasar Medan Deli**

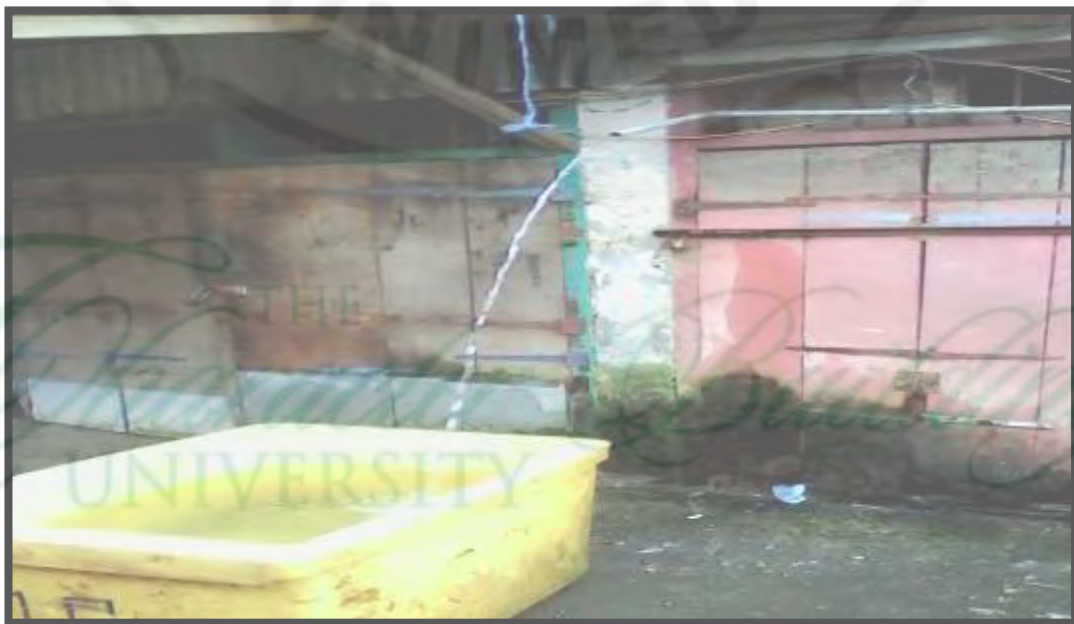
Berdasarkan hasil penelitian adalah bahwa air yang tersedia dan digunakan pedagang di pasar adalah air bersih dari sumur bor untuk memenuhi kebutuhan mereka. Air bersih ini tersedia dengan jumlah yang cukup memadai untuk setiap

pedagang yang ada di pasar sehingga para pedagang tidak pernah mengalami kekurangan air karena air tersedia memadai. Di dalam pasar ini fasilitas air bersih juga di lengkapi dengan kran air yang tidak bocor. Adapun jarak sumber air bersih dengan pembuangan limbah di pasar Medan Deli ini jaraknya 7 meter.

**Gambar 19. Kondisi Air Bersih di Pasar Medan Deli**
