BAB V

HASIL PENELITIAN DAN PEMBAHASAN

1. Hasil pengukuran lapangan Relief Sempadan Sungai Lau Borus Akibat Material Letusan Gunungapi Sinabung

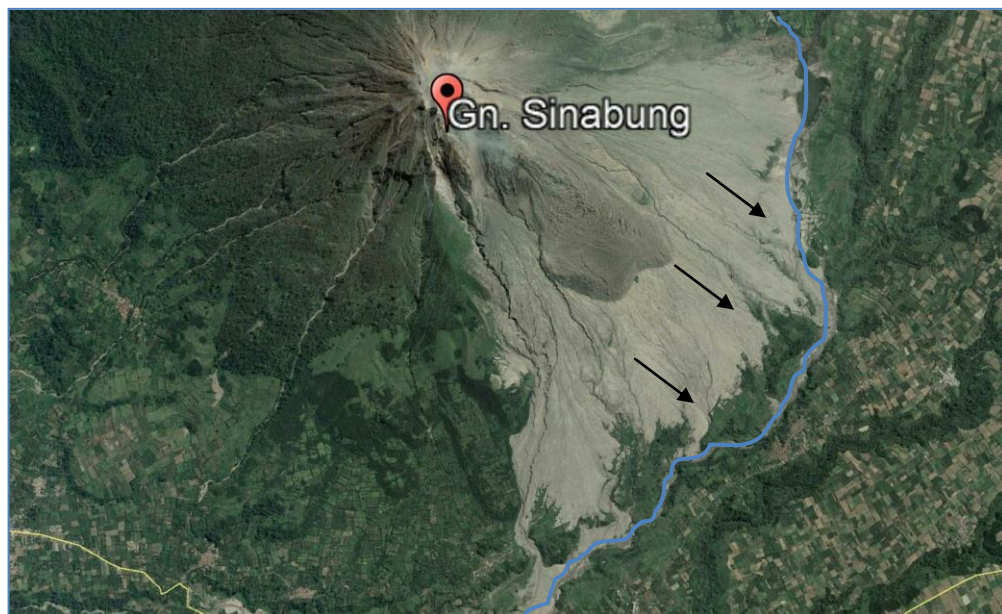
Sungai Lau Borus merupakan sungai yang terkena dampak langsung erupsi Gunungapi Sinabung. Material letusan berupa batu, debu dan pasir dibawa menuju sungai Lau Borus oleh air hujan berupa banjir lahar dingin. Selain lahar dingin, posisi Sungai Lau Borus yang melewati kaki Gunungapi Sinabung maka material yang terlempar ke udara akhirnya turun mengenai sungai dan sempadan sungai Lau Borus sehingga material letusan tersebut mempengaruhi relief sungai. Aliran material hasil erupsi Gunungapi Sinabung dapat dilihat pada gambar 5..

Gambar 5.1. Material hasil letusan Gunungapi Sinabung yang mengalir kesungai Lau Borus

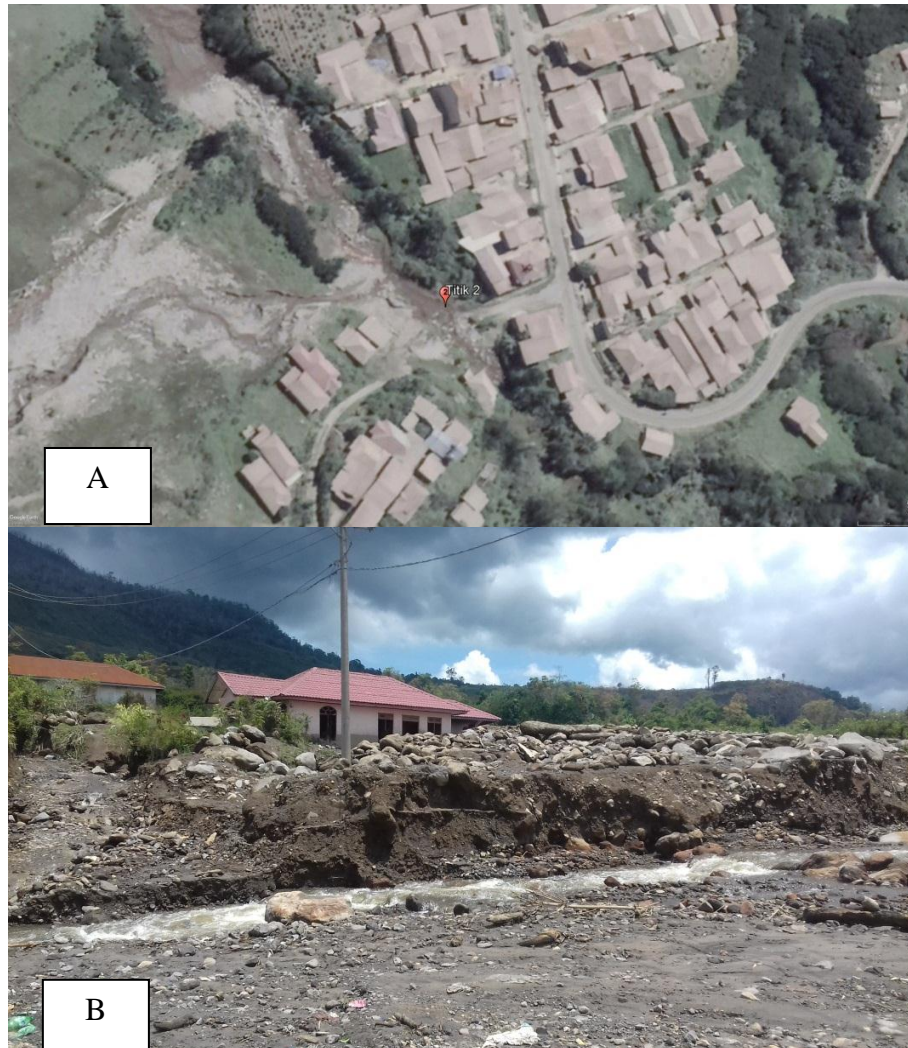
Kemiringan lereng sempadan sungai pada titik 2 adalah sebesar 4° ($0,06\%$) kearah barat serta menjurus ke utara. Bentuk lereng pada titik ini berbentuk cekung. Pada titik ini material letusan yang dapat diamati adalah batuan besar hingga kecil. Kondisi titik 2 dapat dilihat pada gambar 5.3

Gambar 5.3 (A) Citra Titik Sampel 2 ($3^{\circ}11'30,11''$ LU, $98^{\circ}24'37,29''$ BT)
 (B) titik 2 Didesa Sigarang-garang Kecamatan Namanteran , Kabupaten Karo
 (Sumber: Google Earth, 2019; Dokumentasi Penelitian 2019)

Lokasi penelitian ini berada di desa sigarang-garang yang merupakan wilayah kecamatan Namanteran, Kabupaten Karo dan titik 2 ini berada pada koordinat $3^{\circ}11'30,11''$ LU, $98^{\circ}24'37,29''$ BT. Pada titik ini material Gunungapi di sempadan Sungai Lau Borus dapat diamati dengan jelas. Aliran sungai ini dialiri oleh lahar dingin dan dekat dengan pemukiman warga. Ketinggian absolut dari titik 2 pada pengukuran lapangan adalah 1331,5 mdpl dan pada pengukuran citra sebelum letusan adalah 1338 mdpl atau berkurang 6,5 meter.

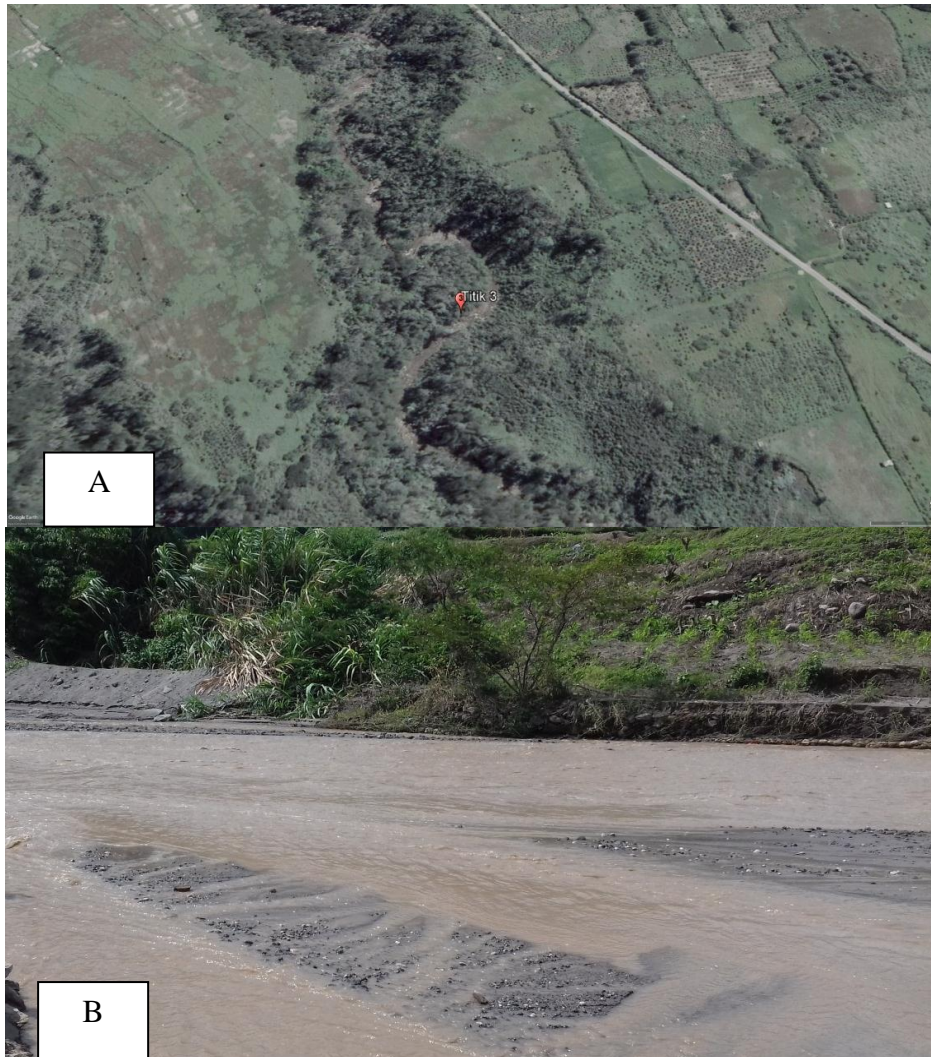
Kemiringan lereng sempadan sungai pada titik 3 adalah sebesar 2° (0,03%) kearah timur serta menjurus ke utara. Bentuk lereng pada titik ini berbentuk cembung. Pada titik ini material letusan yang dapat diamati adalah batuan sedang dan batuan kecil serta pasir.

Gambar 5.4 (A) Citra Titik Sampel 3 ($3^{\circ}11'06,03''$ LU, $98^{\circ}25'01,30''$ BT)
 (B) titik 3 Didesa Sukanalu Teran Kecamatan Namanteran , Kabupaten Karo
 (Sumber: Google Earth, 2019; Dokumentasi Penelitian 2019)

Lokasi penelitian ini berada di desa Sukanalu Teran yang merupakan wilayah kecamatan Namanteran, Kabupaten Karo dan titik 3 ini berada pada koordinat $3^{\circ}11'06,03''$ LU, $98^{\circ}25'01,30''$ BT. Pada titik ini material Gunungapi dibawa oleh aliran air sungai yang mengalir dari wilayah yang terkena dampak lahar dingin sebelumnya. Aliran sungai ini dialiri oleh lahar dingin dan dekat dengan area ladang warga. Ketinggian absolut dari titik 3 pada pengukuran lapangan adalah 1327,1 mdpl dan pada pengukuran citra sebelum letusan adalah 1313 mdpl atau bertambah 14 meter.

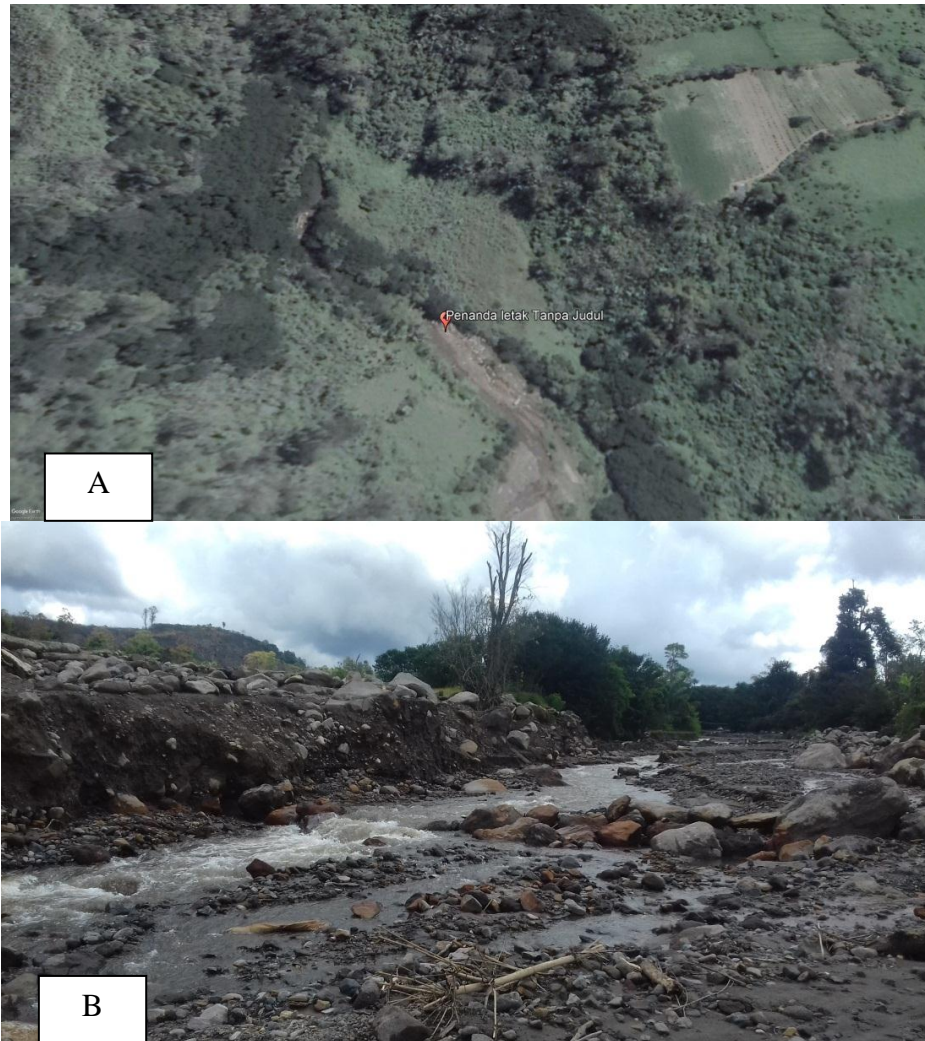
Kemiringan lereng sempadan sungai pada titik 4 adalah sebesar 150 (0,26%) kearah utara serta menjurus ke timur. Bentuk lereng pada titik ini berbentuk cembung. Pada titik ini material letusan yang dapat diamati adalah batuan sedang dan batuan kecil hingga besar.

Gambar 5.5 (A) Citra Titik Sampel 4 ($3^{\circ}10'49,91''$ LU, $98^{\circ}25'11,77''$ BT)
 (B) titik 4 Didesa Guruकिनayan Kecamatan Payung , Kabupaten Karo
 (Sumber: Google Earth, 2019; Dokumentasi Penelitian 2019)

Lokasi penelitian ini berada di desa Gurukinayan yang merupakan wilayah kecamatan Payung, Kabupaten Karo dan titik 4 ini berada pada koordinat $3^{\circ}10'49,91''$ LU, $98^{\circ}25'11,77''$ BT. Pada titik ini material Gunungapi dibawa oleh aliran air sungai yang mengalir dari wilayah yang terkena dampak lahar dingin pada aliran sungai sebelumnya. Aliran sungai ini dialiri oleh lahar dingin dan dekat dengan area ladang warga. Ketinggian absolut dari titik 4 pada pengukuran lapangan adalah 1163 mdpl dan pada pengukuran citra sebelum letusan adalah 1161 mdpl atau bertambah 2 meter

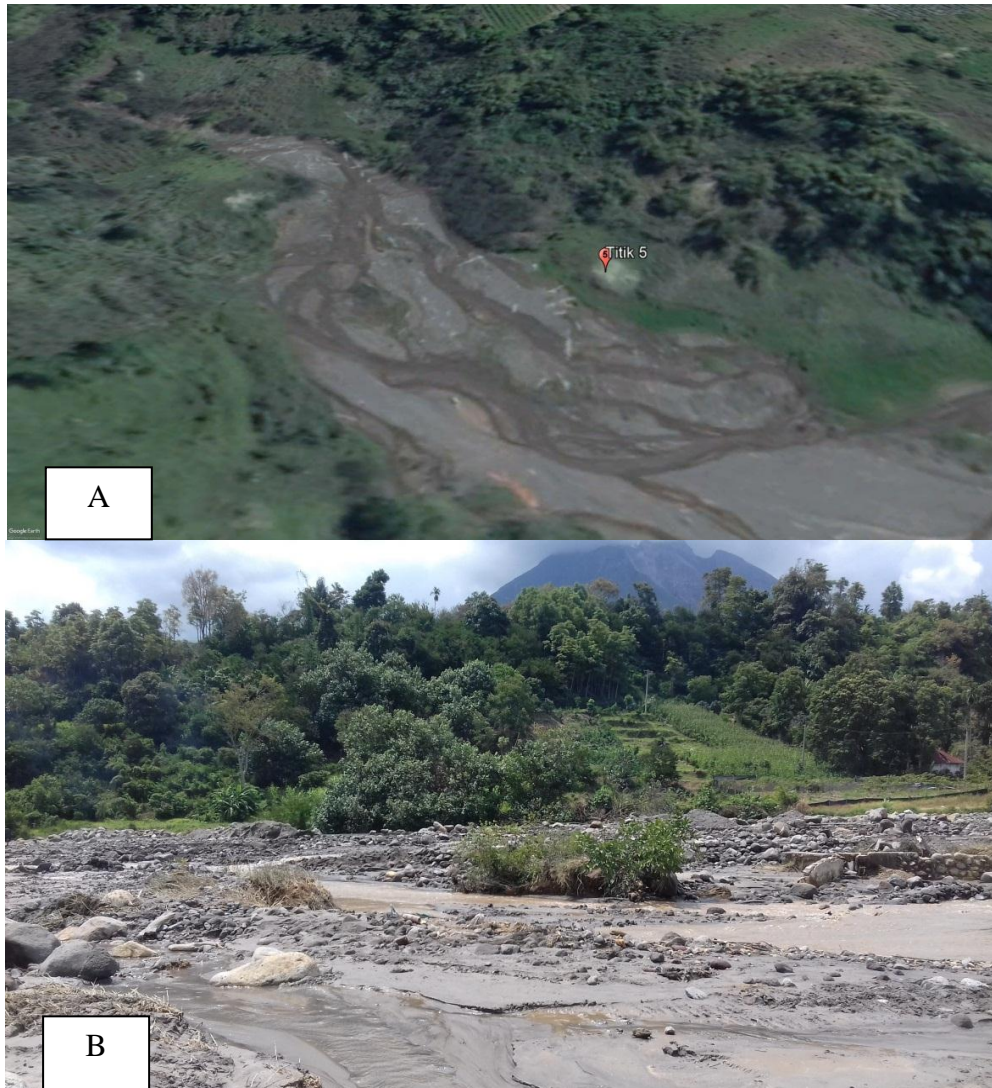
Kemiringan lereng sempadan sungai pada titik 5 adalah sebesar 12° ($0,12\%$) kearah utara serta menjurus ke timur. Bentuk lereng pada titik ini berbentuk cembung cekung. Pada titik ini material letusan yang dapat diamati adalah batuan sedang dan batuan besar.

Gambar 5.6 (A) Citra Titik Sampel 5 ($3^{\circ} 8'1,69''$ LU, $98^{\circ} 24'24,35''$ BT)
 (B) titik 5 Didesa Gamber Kecamatan Simpangempat , Kabupaten Karo
 (Sumber: Google Earth, 2019; Dokumentasi Penelitian 2019)

Lokasi penelitian ini berada di desa Gamber yang merupakan wilayah kecamatan Simpangempat, Kabupaten Karo dan titik 5 ini berada pada koordinat $3^{\circ}10'48,70''$ LU, $98^{\circ}25'13,70''$ BT. Pada titik ini material Gunungapi dibawa oleh aliran lahar dingin yang mengalir dari Gunungapi Sinabung. Ketinggian

absolut dari titik 5 pada pengukuran lapangan adalah 1037 mdpl dan pada pengukuran citra sebelum letusan adalah 1029 mdpl atau bertambah 8 meter.

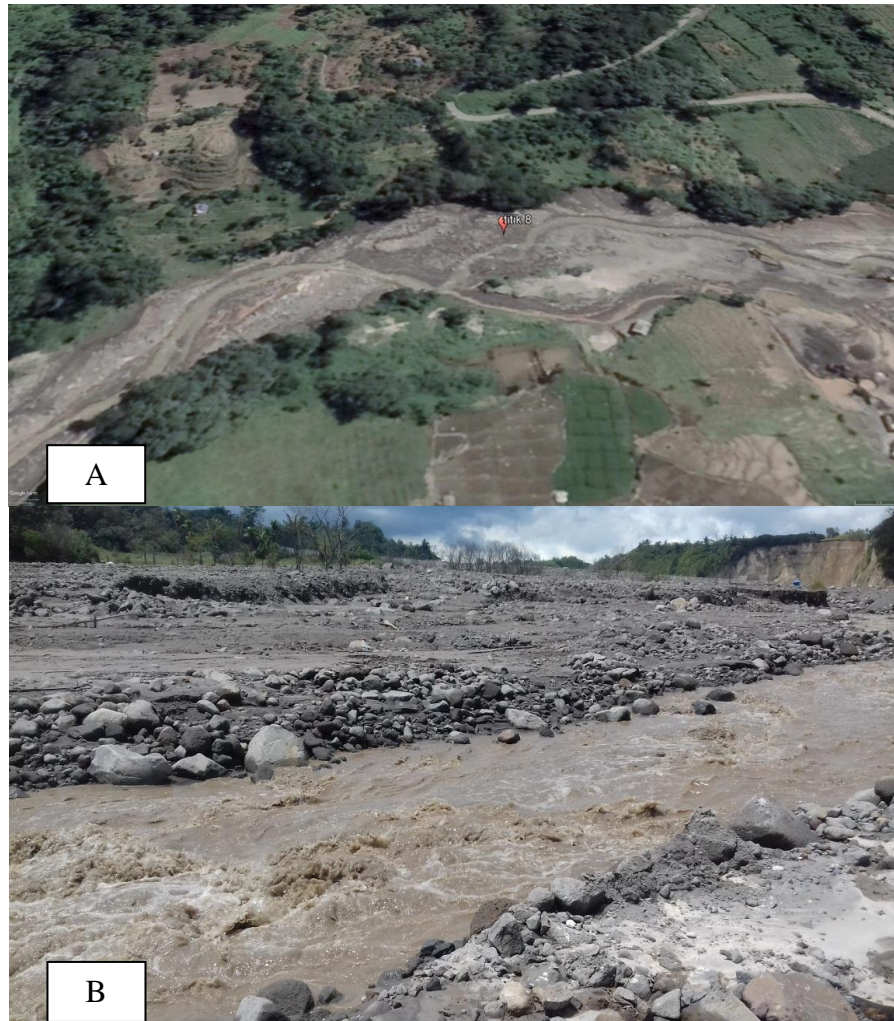
Kemiringan lereng sempadan sungai pada titik 8 adalah sebesar 4° (0,06%) ke arah barat laut serta menjurus ke timur laut. Bentuk lereng pada titik ini berbentuk cekung. Pada titik ini material letusan yang dapat diamati adalah batuan besar, batuan kecil, dan pasir.

Gambar 5.9 (A) Citra Titik Sampel 8 ($3^{\circ}7'41,25''$ LU $98^{\circ}23'40,71''$ BT)
 (B) titik 8 Didesa Payung Kecamatan Payung , Kabupaten Karo
 (Sumber: Google Earth, 2019; Dokumentasi Penelitian 2019)

Lokasi penelitian ini berada di desa Payung yang merupakan wilayah kecamatan Payung , Kabupaten Karo dan titik 8 ini berada pada koordinat $3^{\circ}7'41,25''$ LU $98^{\circ}23'40,71''$ BT. Pada titik ini material Gunungapi dibawa oleh aliran lahar dingin yang mengalir dari aliran sungai sebelumnya. Ketinggian

absolut dari titik 8 pada pengukuran lapangan adalah 978 mdpl dan pada pengukuran citra sebelum letusan adalah 973 mdpl atau bertambah 5 meter

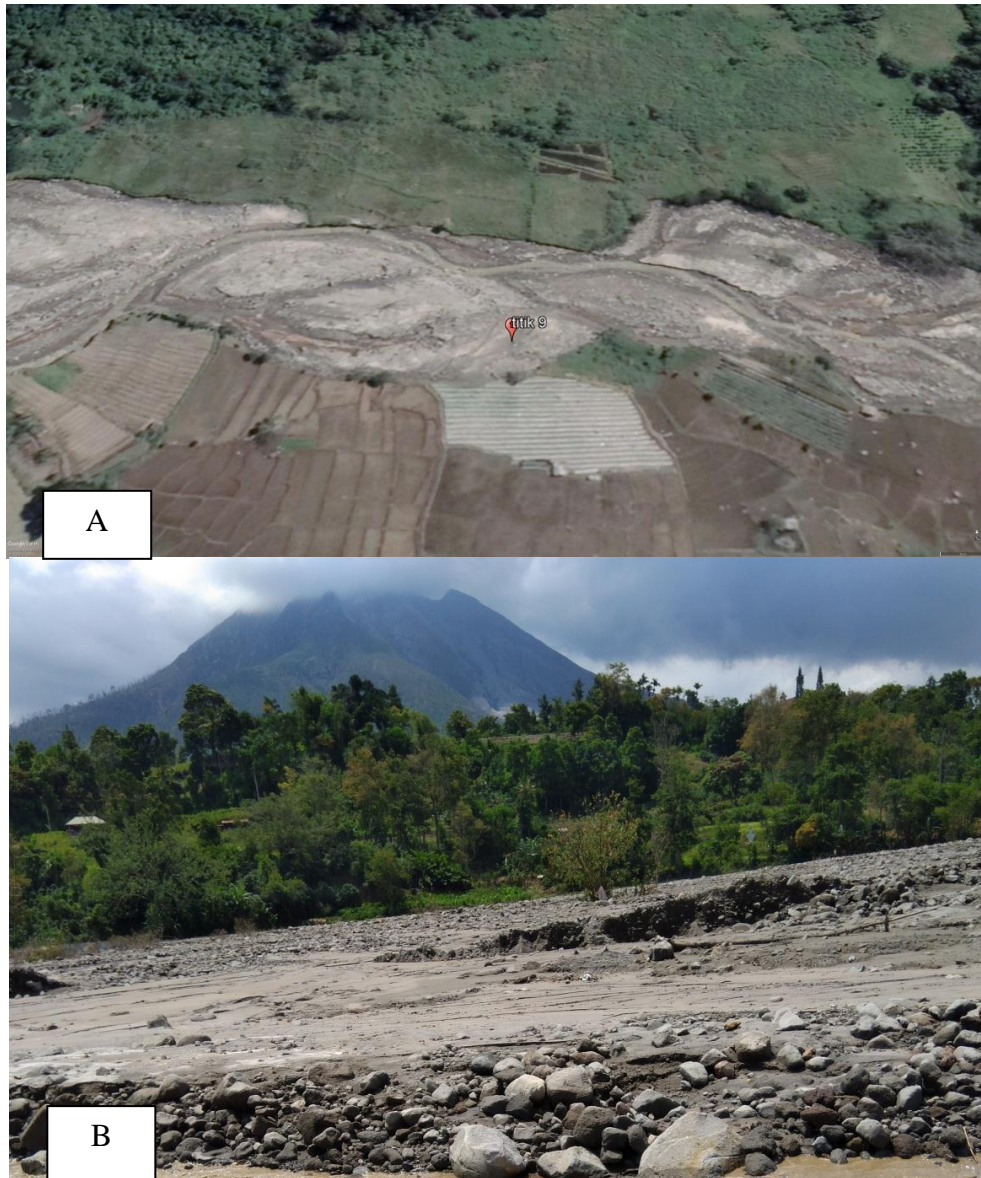
Kemiringan lereng sempadan sungai pada titik 9 adalah sebesar 6° ($0,10\%$) ke arah Utara laut serta menjurus ke Selatan. Bentuk lereng pada titik ini berbentuk cekung. Pada titik ini material letusan yang dapat diamati adalah batuan besar, batuan kecil, dan pasir.

Gambar 5.10 (A) Citra Titik Sampel 9 ($3^{\circ}7'38,18$ LU, $98^{\circ}23'20,59''$ BT)
 (B) titik 9 Didesa Payung Kecamatan Payung , Kabupaten Karo
 (Sumber: Google Earth, 2019; Dokumentasi Penelitian 2019)

Lokasi penelitian ini berada di desa Payung yang merupakan wilayah kecamatan Payung , Kabupaten Karo dan titik 9 ini berada pada koordinat $3^{\circ}7'38,18$ LU, $98^{\circ}23'20,59$ " BT. Pada titik ini material Gunungapi dibawa oleh oleh aliran lahar dingin yang mengalir dari aliran sungai sebelumnya. Ketinggian absolut dari titik 9 pada pengukuran lapangan adalah 954 mdpl dan pada pengukuran citra sebelum letusan adalah 953 mdpl atau bertambah 1 meter
