BAB V

HASIL PENELITIAN DAN PEMBAHASAN

1. Pola kerusakan bangunan

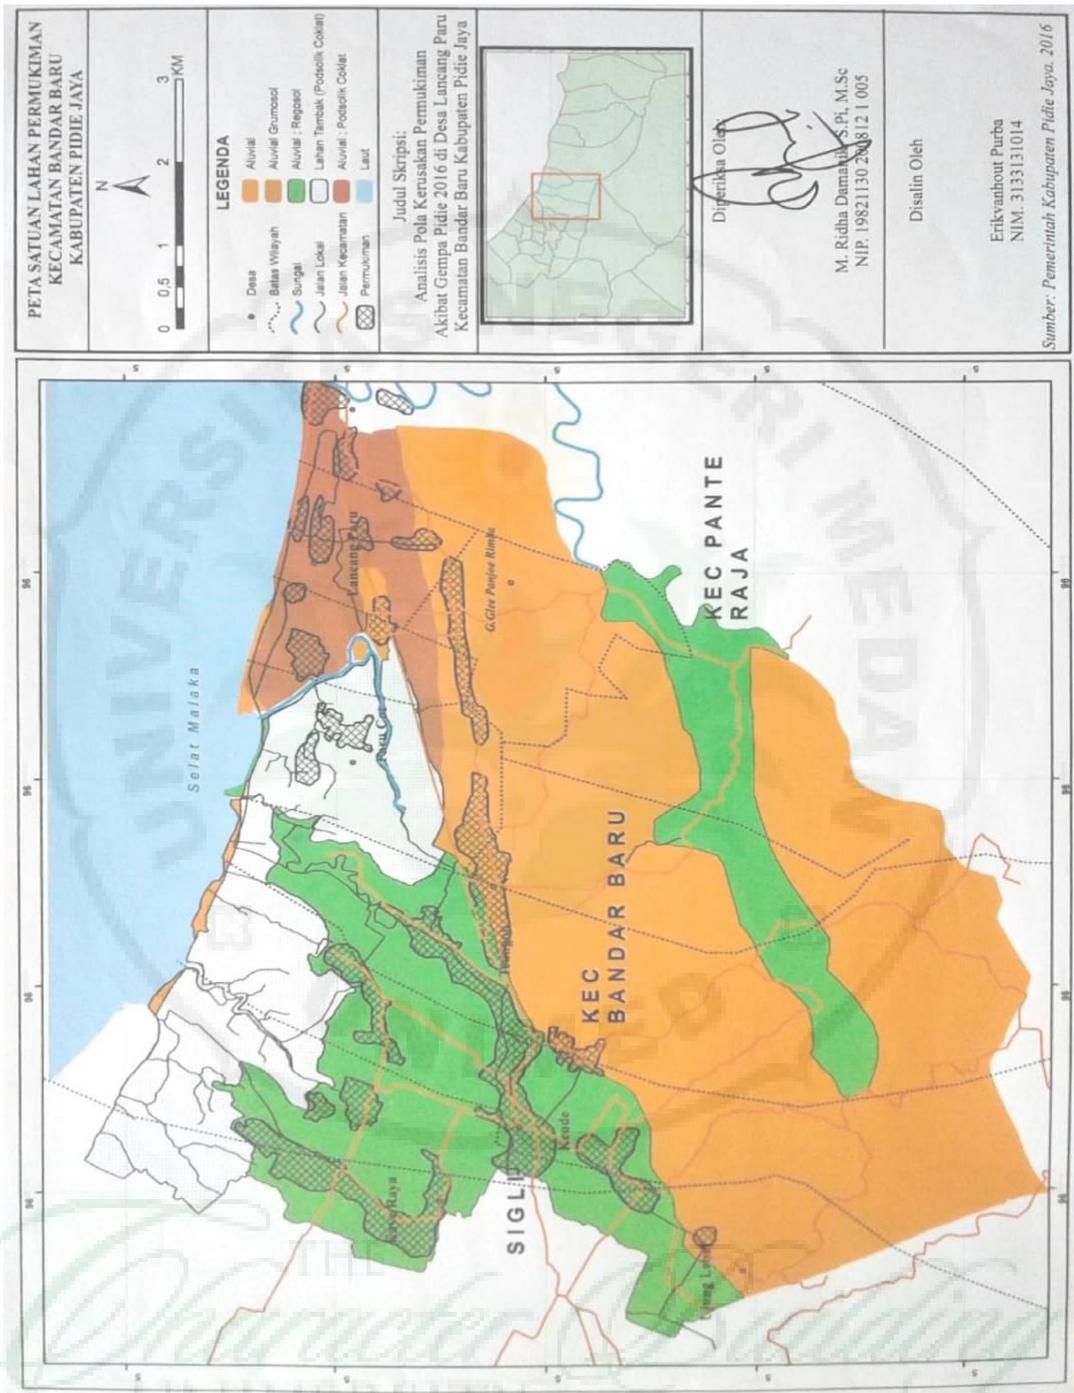
Gambar 6. Peta Satuan Lahan Permukiman Kecamatan Bandar Baru

mudah ambruk, dan tiang bangunan akan cepat goyang akibat semakin kuatnya getaran yang melewati batuan atau jenis tanah aluvium tersebut. Gambar 6 menyajikan sebaran permukiman yang dibangun di atas tanah aluvium.

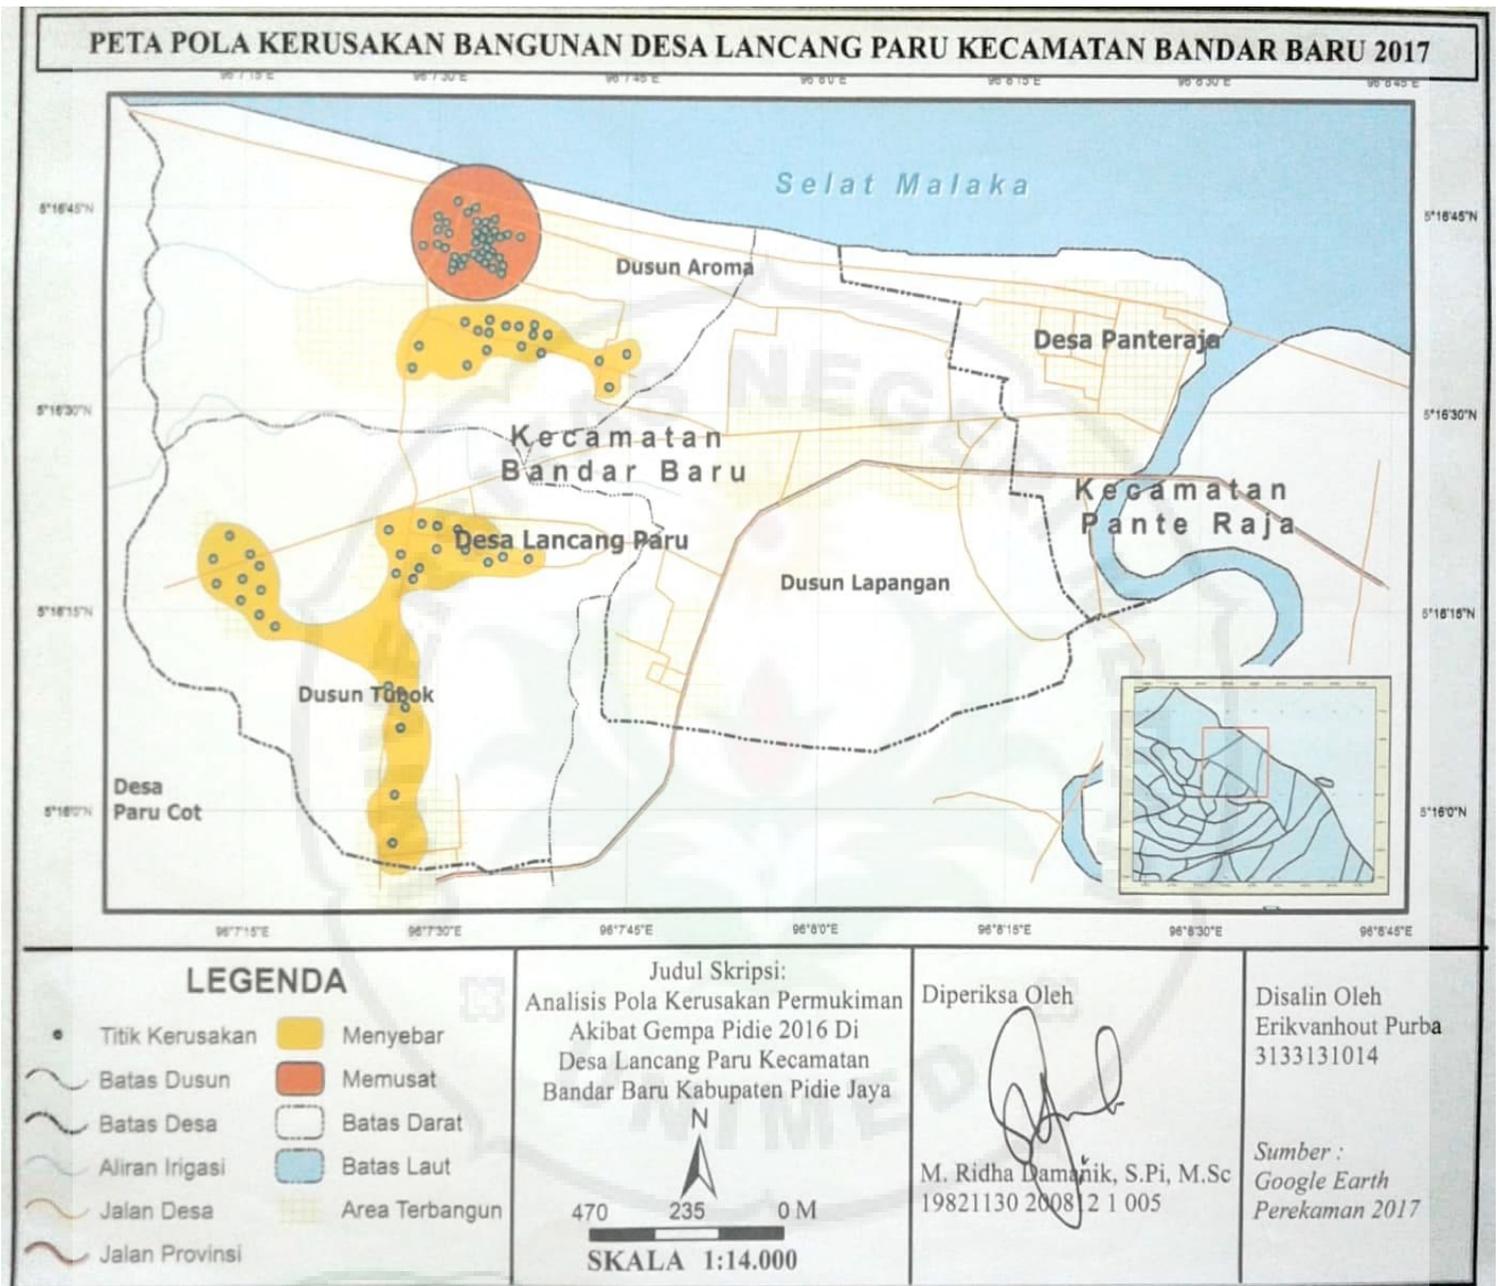
Gambar 10. Peta Pola Kerusakan Bangunan di Desa Lancang Paru Kecamatan Bandar Baru 2017

Kerusakan bangunan yang terjadi di setiap dusun membentuk pola kerusakan bangunan yang berbeda beda. Sesar yang semakin rapat membentuk pola kerusakan bangunan yang memusat seperti yang terjadi di Dusun Aroma, sedangkan sesar yang semakin jarang membentuk pola kerusakan bangunan yang menyebar. Pola kerusakan bangunan yang memusat diakibatkan oleh tempat berdirinya bangunan tersebut berada pada tanah aluvium yang banyak mengandung air, sedangkan pola kerusakan bangunan yang menyebar dibangun di atas tanah aluvium yang sedikit mengandung air.

Pola kerusakan yang memusat dan menyebar ini juga dipengaruhi oleh jenis bangunannya. Pola kerusakan bangunan yang menyebar terjadi di Dusun

Lapangan juga disebabkan karena jenis bangunan di Dusun ini didominasi oleh rumah panggung, jadi rumah yang mengalami kerusakan adalah rumah yang permanen. Pola kerusakan bangunan yang memusat terjadi di Dusun Aroma disebabkan oleh jenis bangunan di Dusun ini didominasi oleh rumah permanen, jadi hampir semua rumah di Dusun ini yang mengalami kerusakan mengingat rumah di Dusun ini semuanya bantuan tsunami, jadi tidak ada lagi rumah panggung di Dusun ini. Pola kerusakan bangunan yang menyebar terjadi di Dusun Tubok disebabkan karena jenis bangunan di Dusun ini didominasi oleh rumah panggung, jadi rumah yang mengalami kerusakan adalah rumah yang permanen. Pola kerusakan bangunan yang di Desa Lancang Paru selengkapnya disajikan pada Gambar 10 berikut:

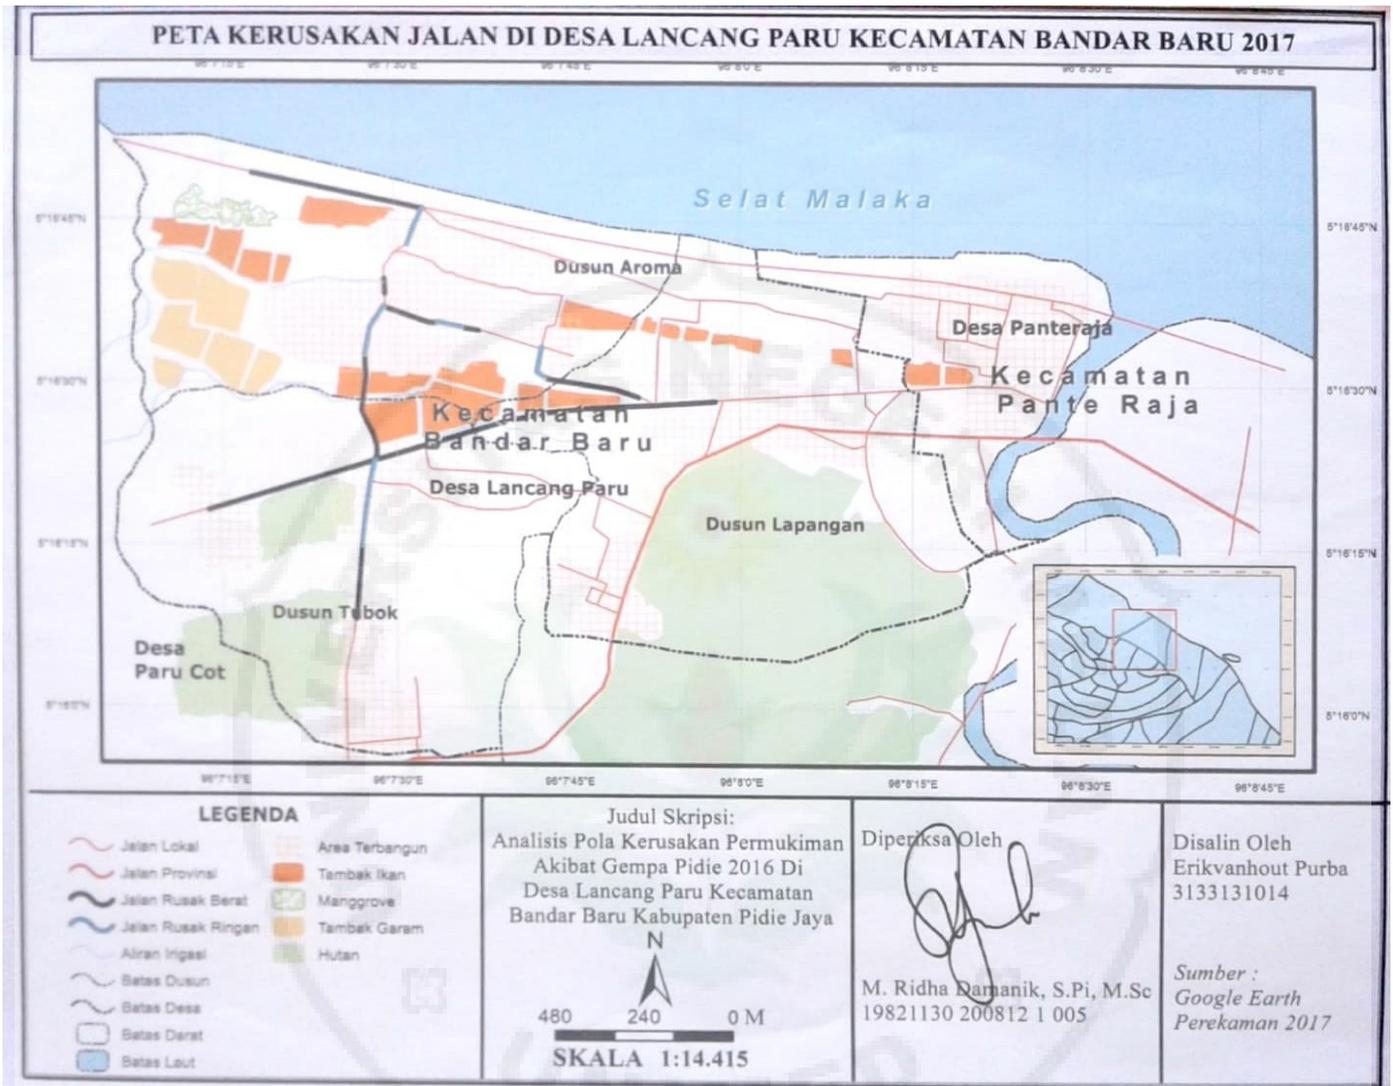
Gambar 12. Peta Kerusakan Jalan di Desa Lancang Paru Kecamatan Bandar Baru 2017

Kerusakan jalan yang terjadi di Dusun Lapangan, Aroma dan Tubok memiliki pola kerusakan yang berbeda – beda. Pola kerusakan jalan di Dusun Lapangan ada yang sejajar dengan arah sebaran sesar dan ada yang tegak lurus dengan sebaran sesar, sedangkan pola kerusakan jalan pada Dusun Aroma cenderung sejajar dengan sebaran sesar dan garis pantai, Dusun Tubok pola kerusakan jalan tegak lurus dengan sebaran sesar dan sejajar dengan garis pantai. Dengan panjang retakan 59, 70 meter, lebar retakan yang paling besar adalah 75 cm dan kedalaman 45 cm. Kerusakan jalan di Desa Lancang Paru disajikan pada Gambar 11 berikut:

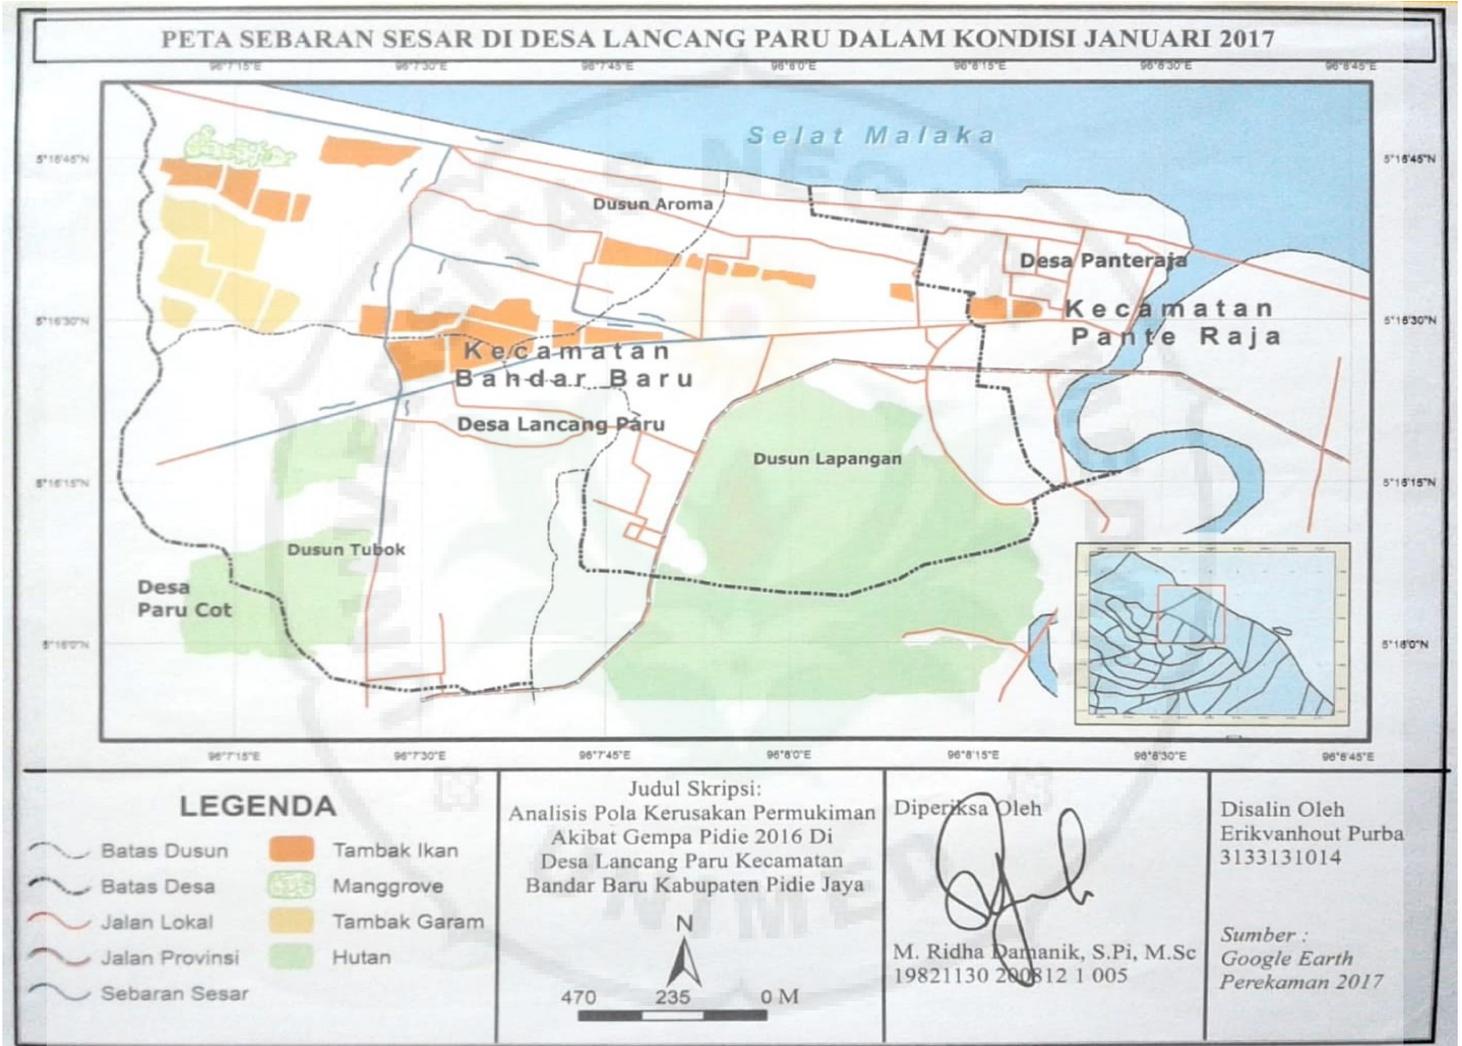
Gambar 13. Peta Sebaran Sesar di Desa Lancang Paru Dalam Kondisi Januari 2017

Secara keseluruhan pola kerusakan permukiman di Desa Lancang Paru dapat disimpulkan memiliki keterkaitan dengan sebaran sesar. Pola kerusakan permukiman sesuai dengan arah persebaran sesar. Retakan sesar yang semakin rapat membentuk pola kerusakan bangunan yang memusat, dan retakan sesar yang semakin jarang membentuk pola kerusakan bangunan yang menyebar. Sama halnya dengan pola kerusakan jalan, sesar yang semakin rapat mengakibatkan

tingkat kerusakan jalan yang semakin berat, dan sesar yang semakin jarang maka tingkat kerusakan jalan akan semakin ringan. Keterkaitan antara sebaran sesar dengan pola kerusakan bangunan dan jalan selengkapnya disajikan pada Gambar 15:
