BAB I

PENDAHULUAN

1.1. Latar Belakang

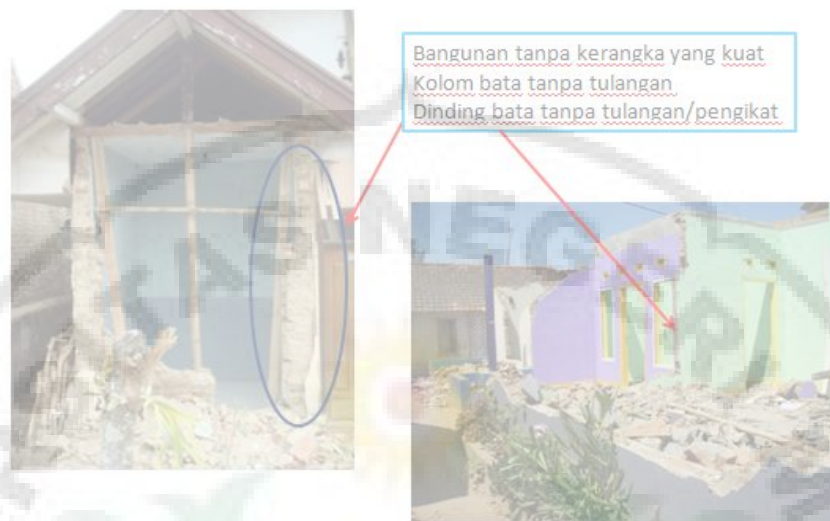
Gambar 1. 1 Kerusakan dinding tanpa kolom akibat gempa
Sumber: Imran, 2018

Mengingat Indonesia merupakan wilayah yang sering terjadi gempa, serta kebiasaan masyarakat dalam mendirikan sebuah bangunan rumah berdasarkan pengalaman turun-temurun maupun kebiasaan membangun rumah yang salah seperti umum dijumpai dinding bangunan rumah yang dibangun tidak diberi kolom tanpa adanya perhitungan struktur sesuai peraturan yang berlaku dan standar yang sudah disusun melalui Standar Nasional Indonesia (SNI).
